Stadium	EKSPERTYZA TECHNICZNA	
Zakres projektu:	BUDYNKU MAGAZYNOWEGO ZE WSKAZANIEM NA PRZEBUDOWĘ WRAZ ZE ZMIANĄ SPOSOBU UŻYTKOWANIA NA CELE BUDYNKU UŻYTECZNOŚCI PUBLICZNEJ - BUDYNEK USŁUGOWY	
Adres inwestycji:	UL. ŁUKASIŃSKIEGO 28 DZ. NR 48; ARKUSZ MAPY 4; JEDNOSTKA EWIDENCYJNA 020802_1 KŁODZKO MIASTO; GMINA KŁODZKO; POWIAT KŁODZKI; WOJEWÓDZTWO DOLNOŚLĄSKIE.	
Nazwa Inwestora:	GMINA MIEJSKA KŁODZKO	
Adres Inwestora:	pl. Bolesława Chrobrego 1, 57-300 Kłodzko	
Data opracowania	SIERPIEŃ 2016r.	
Jednostka projektowa	BIAŁY - PRACOWNIA PROJEKTOWA - Łukasz Bielecki Biuro: ul. WIERZBOWA 15/69 50-056 Wrocław	
<p>Oświadczenie: Ja niżej podpisany oświadczam, że niniejszy projekt budowlany został sporządzony zgodnie z obowiązującymi przepisami oraz zasadami wiedzy technicznej (zgodnie z : art. 20 ust.4 ustawy z dnia 7 lipca 1994r. PRAWO BUDOWLANE (tekst jednolity Dz.U. poz 209z 2016r.) Niniejsze opracowanie jest zgodne z umową i kompletne z punktu widzenia celu, któremu ma służyć. Przedmiotowy projekt (utwór architektoniczny) jest chroniony prawem autorskim zgodnie z Ustawą nr 83 z dn. 04.02.1994 r. 'O prawie autorskim i prawach pokrewnych' (Dz. U. nr 24 z 1994 r.).</p>

EKSPERTYZA STANU TECHNI

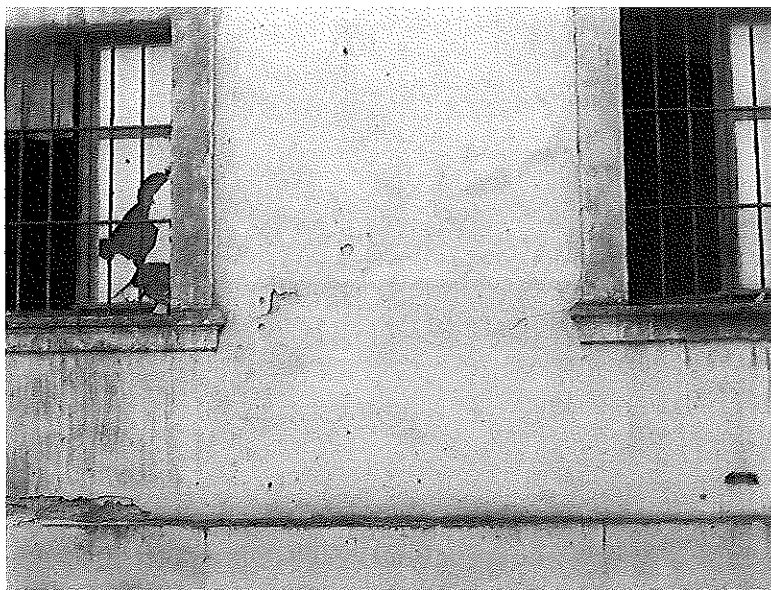
**F4.**

Elewacja frontowa.
Pozioma rysa w podstawie
filara. Uszkodzenia tynków.

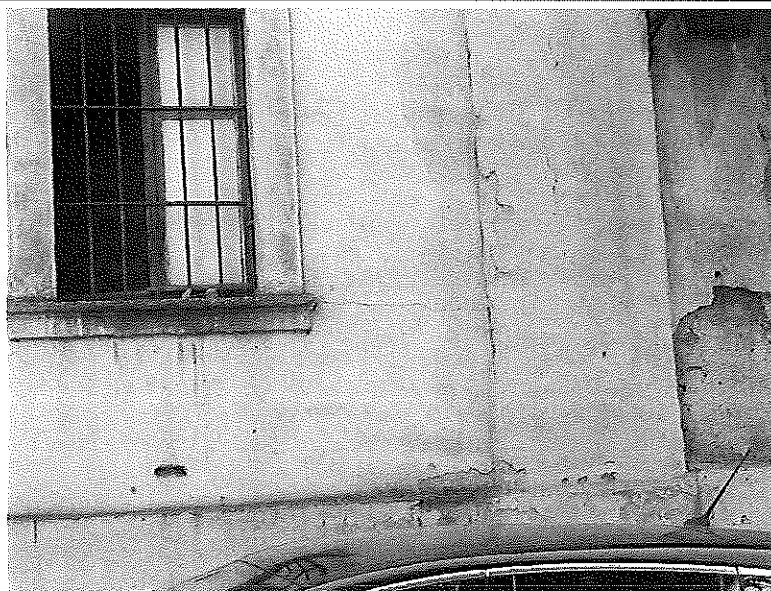
**F5.**

Elewacja frontowa.
Pozioma rysa w podstawie
filara. Uszkodzenia tynków.

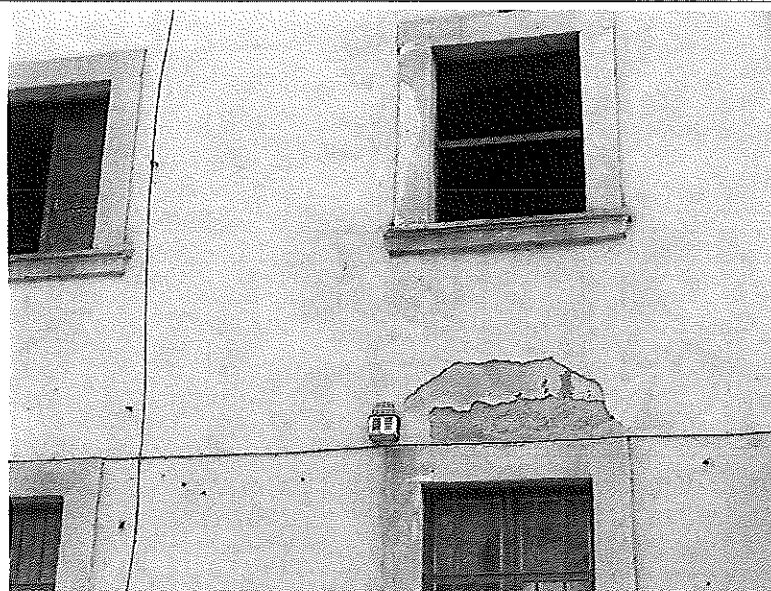
**F6.**

Elewacja frontowa.
Rysy na murze. Uszkodzenia
tynków.

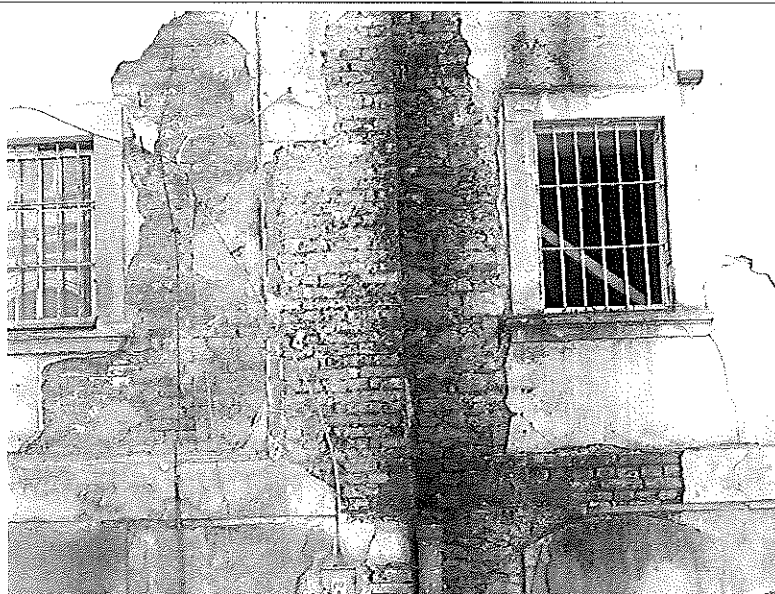
**F7.**

Elewacja frontowa.
Znaczne ubytki tynków.
Zawilgocenie i korozja
biologiczna muru.

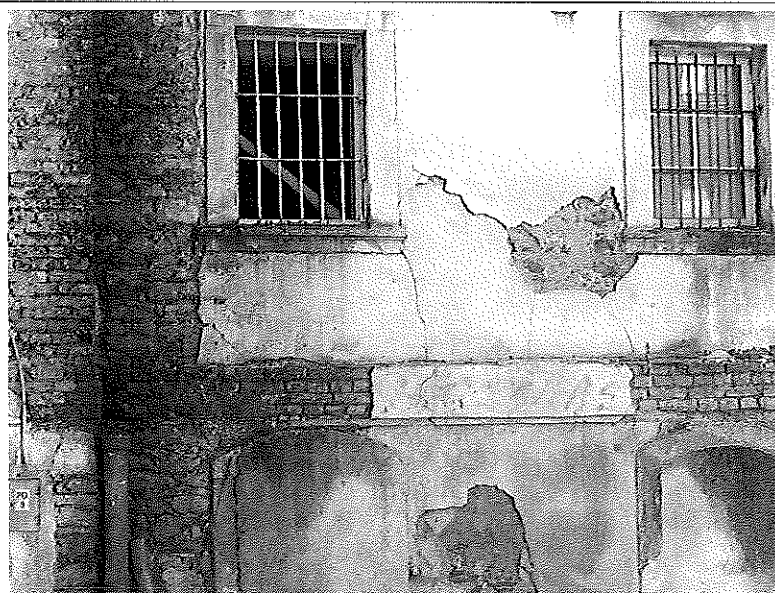
**F8.**

Elewacja frontowa.
Rysy na murze. Znaczne
ubytki tynków. Zawilgocenie
i korozja biologiczna muru.

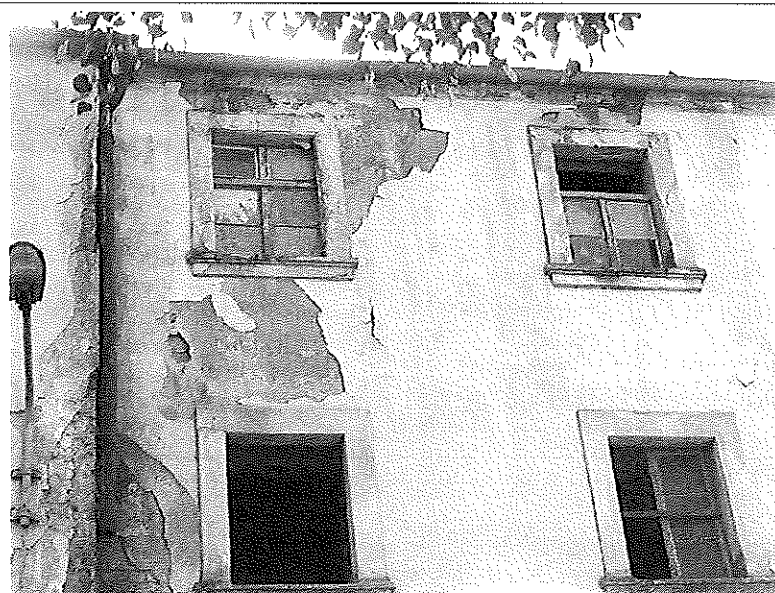
**F9.**

Elewacja frontowa.
Znaczne ubytki tynków.

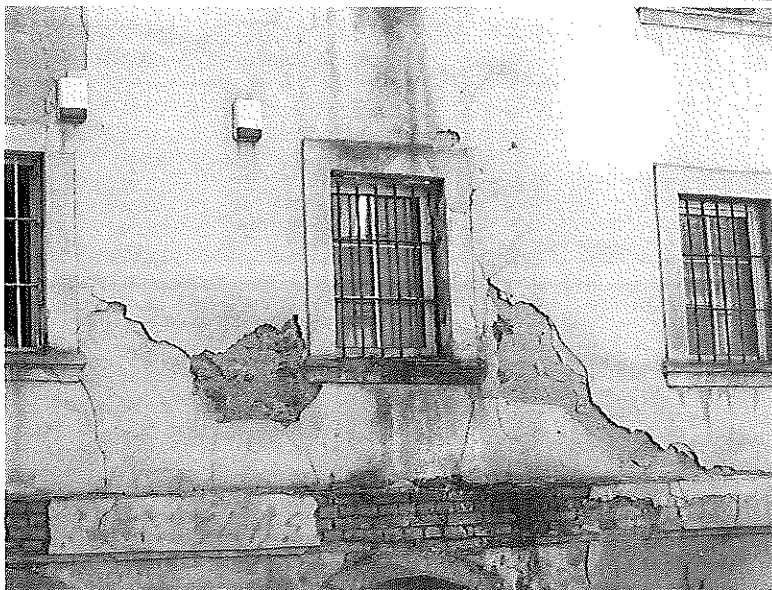
**F10.**

Rysy na murze. Znaczne ubytki tynków. Zawilgocenie i korozja biologiczna muru

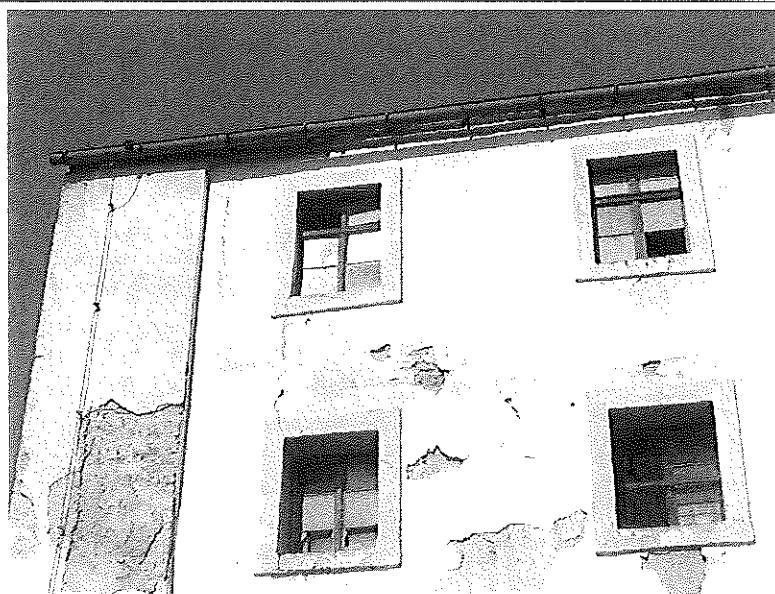
**F18.**

Liczne pionowe rysy na murze. Ubytki tynków.

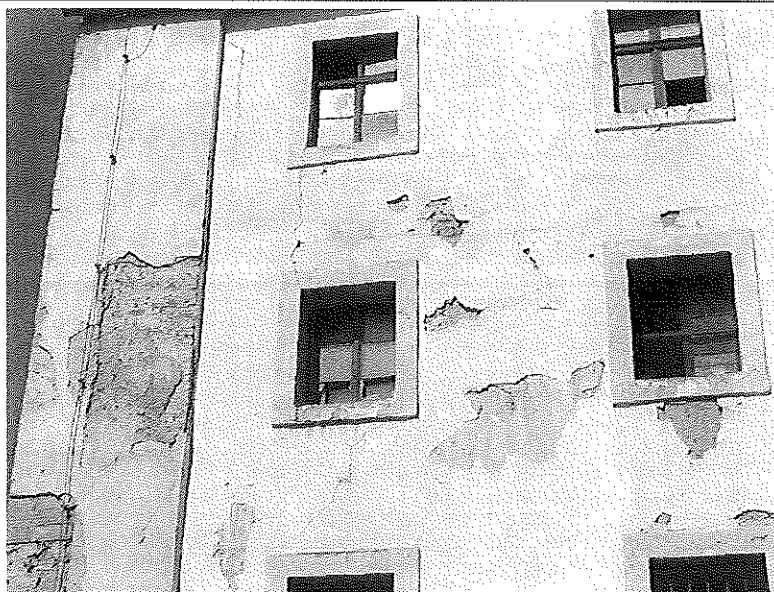
**F19.**

Liczne pionowe rysy na murze. Ubytki tynków.

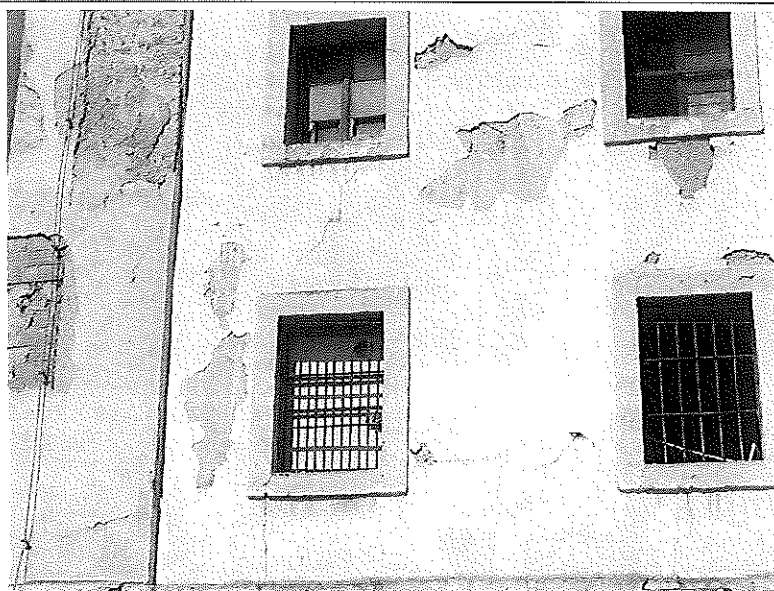
**F20.**

Liczne pionowe rysy na murze. Ubytki tynków.

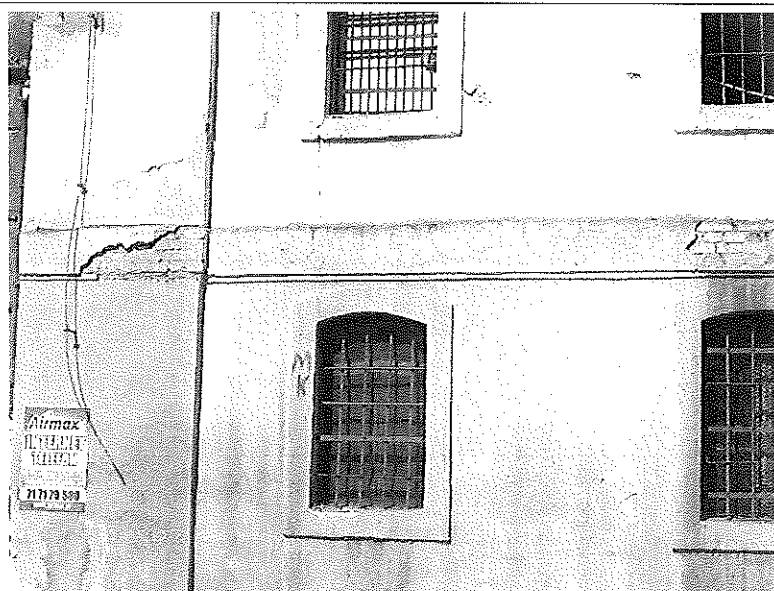
**F21.**

Liczne pionowe rysy na murze. Ubytki tynków.

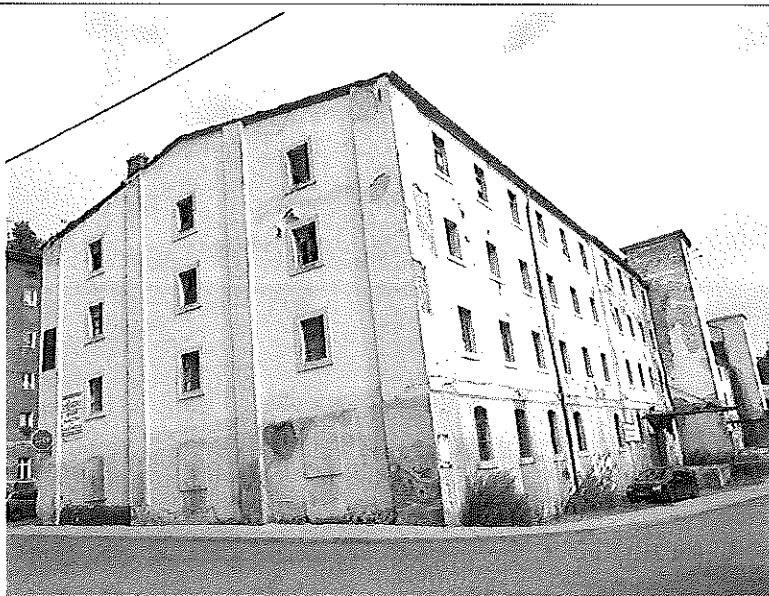
**F31.**

Elewacja boczna.
Widok ogólny. Liczne ubytki tynków

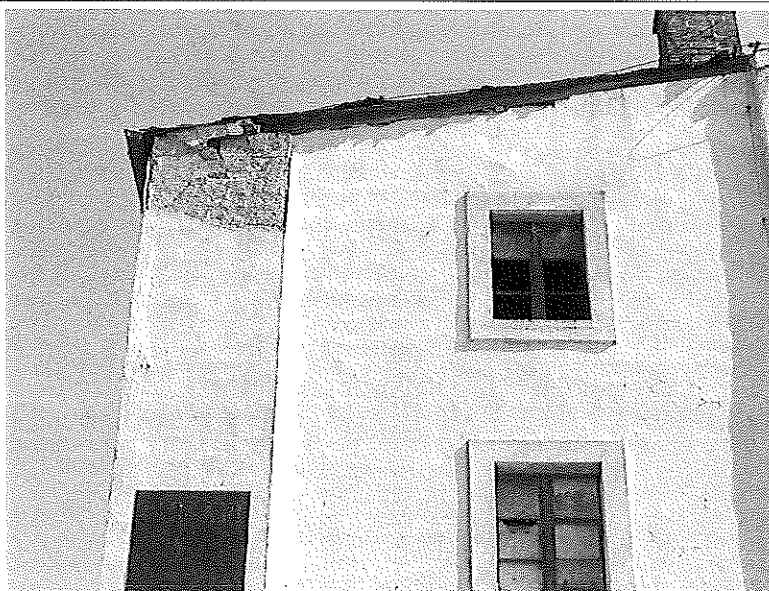
**F32.**

Elewacja boczna.
Ubytki tynków.

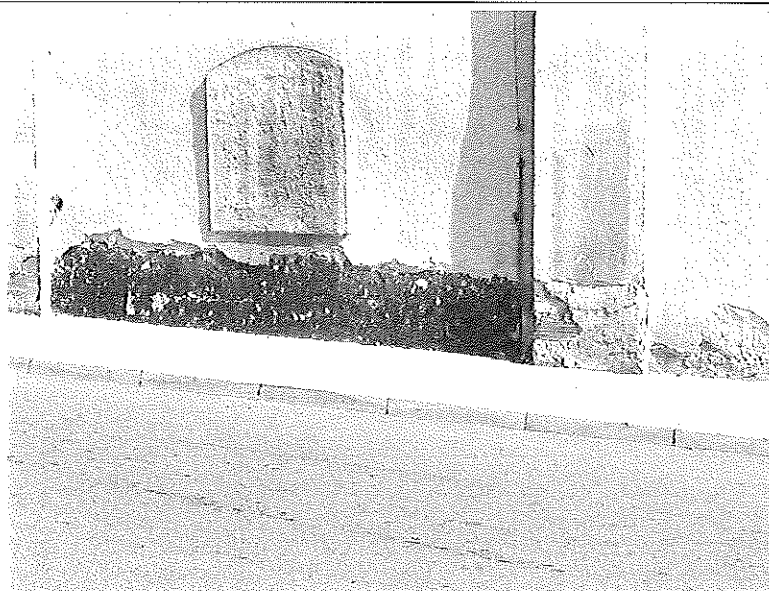
**F33.**

Elewacja boczna.
Ubytki tynków. Widoczna powłoka izolacyjna.

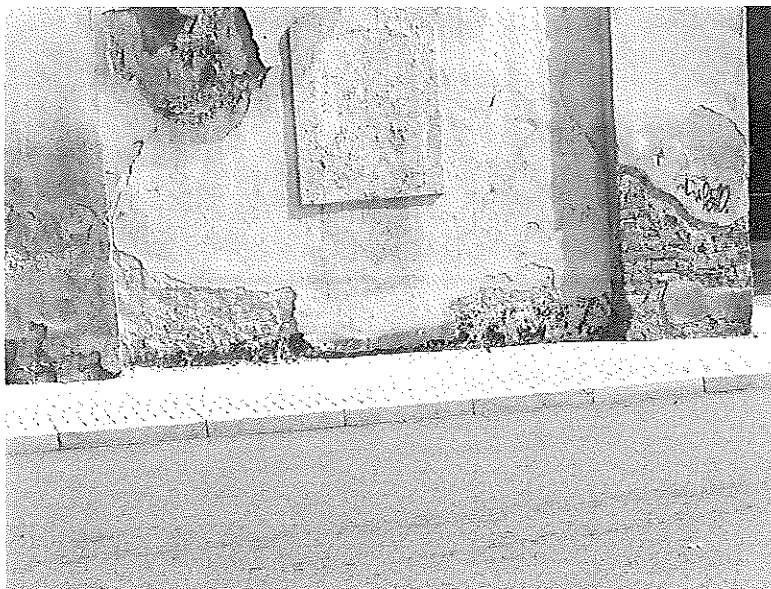
**F34.**

Elewacja boczna.
Ubytki tynków. Widoczna powłoka izolacyjna.

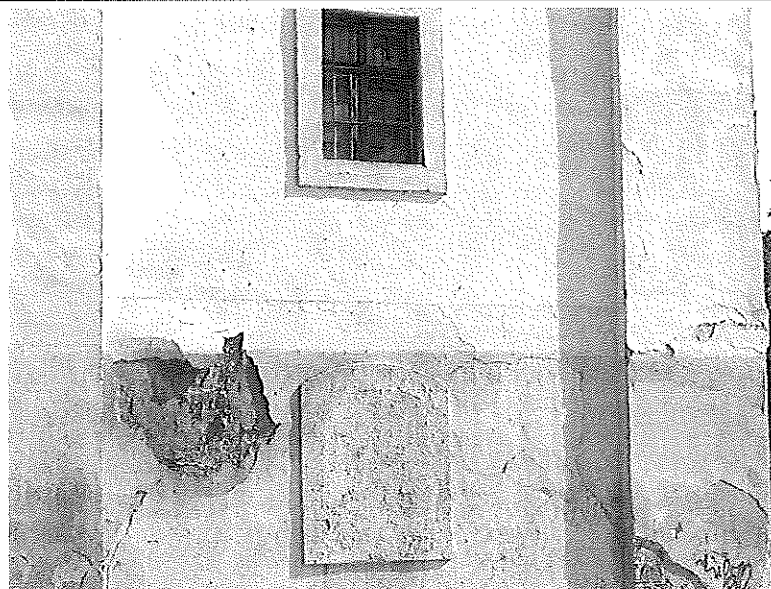
**F35.**

Elewacja boczna.
Rysy na murze oraz ubytki tynków.

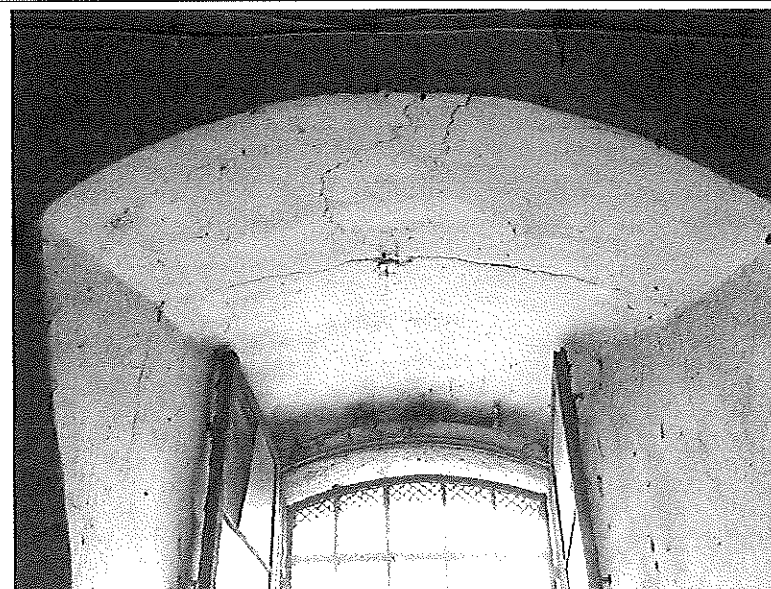
**F36.**

Piwnica.
Pęknięte nadproże.

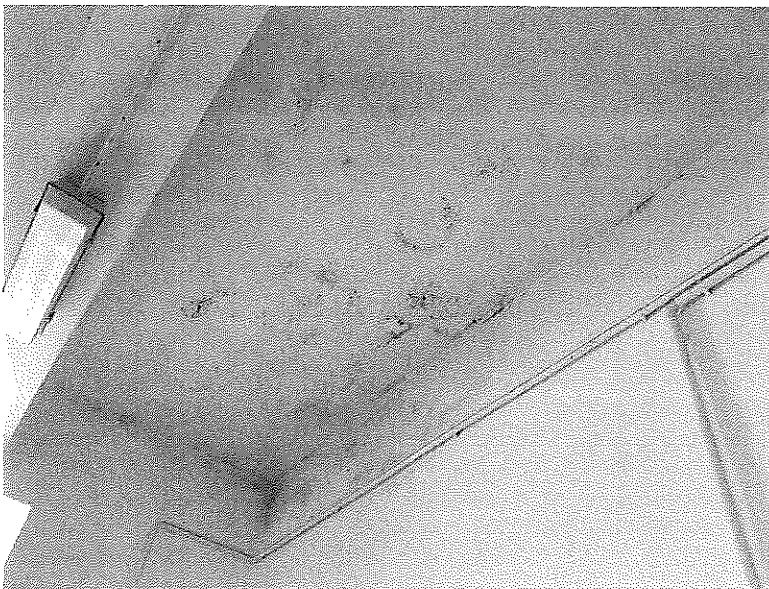
Zawilgocenia ścian i stropu.

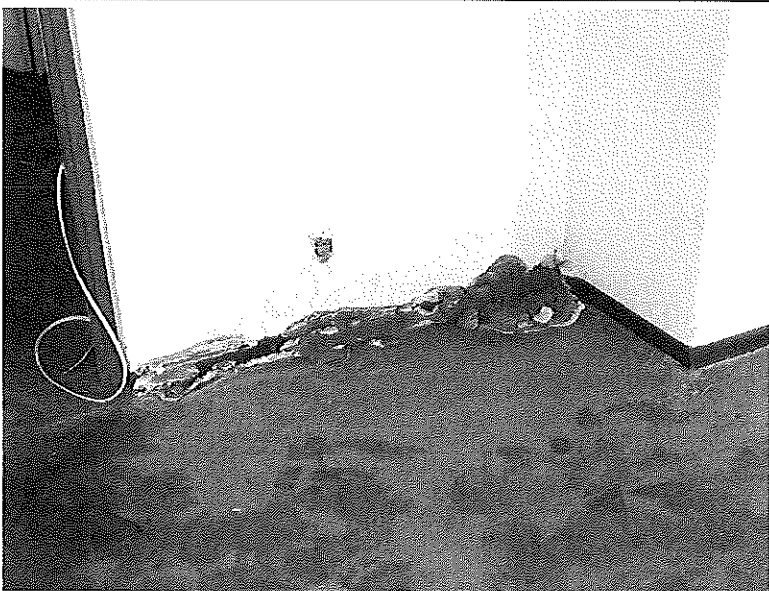
Zawilgocenie ściany
w części przyposadzkowej.

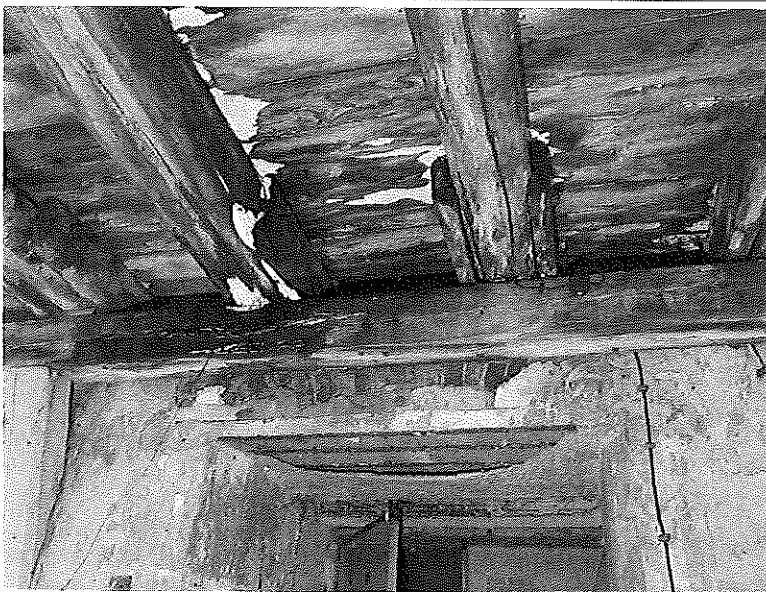
**F94.**

1-sze piętro.
Korozja elementów
konstrukcji stropu.
Odsłonięte i skorodowane
belki nadproża.

- 5.10.** Ze stropów drewnianych nad parterem i piętrem w trybie pilnym należy usunąć posadzkę ze skałodrzewu. Po usunięciu posadzki dokonać przeglądu desek stropów i belek. Usunąć elementy porażone przez korozję biologiczną (szczególnie przy łączniku i szybie windy) i zastąpić je nowymi o takim samym przekroju (w przypadku belek możliwe jest ich brusowanie). Wszystkie elementy stropu oszlifować dla usunięcia zabezpieczających je preparatów oleistych i wierzchniej warstwy uszkodzonej przez korozję biologiczną. W przypadku uszkodzeń belek głębszych niż 1,5 cm wzmocnić je przez brusowanie. Wszystkie elementy drewniane zabezpieczyć ppoż i przeciw korozji biologicznej preparatami przeznaczonymi do stosowania w pomieszczeniach ze stałym pobytym ludzi i wg wytycznych ekspertyzy mykologicznej.

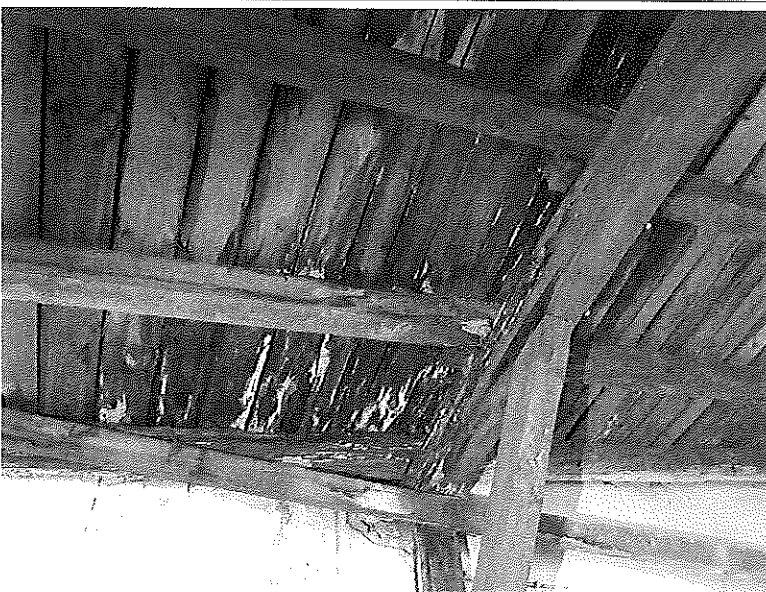
**F95.**

2-gie piętro.
Korozja elementów
konstrukcji i poszycia dachu.

- 5.13.** Należy wykonać całkowicie nowe pokrycie dachu. Elementy uszkodzone przez korozję biologiczną wymienić na nowe. W obliczeniach statycznych wykazano, że krokwie więźby dachowej nie mają wystarczającej nośności do przeniesienia dodatkowych obciążeń od docieplenia i obudowania połaci płytami G-K. Z uwagi na ogólnie słaby stan techniczny więźby należy rozważyć jej całkowitą rozbiórkę.
- 5.14.** W obliczeniach statycznych wykazano, że fundamenty budynku mają wystarczającą nośność do przeniesienia projektowanych obciążeń.
- 5.15.** Istniejąca, drewniana klatka schodowa może być dalej wykorzystywana, pod warunkiem wymiany stopnic i podstopnic na nowe o takim samym przekroju jak istniejące. W przypadku wykorzystywania istniejącej klatki schodowej należy bezwzględnie uzgodnić jej dostosowanie do obecnie obowiązujących przepisów BHP i ppoż.

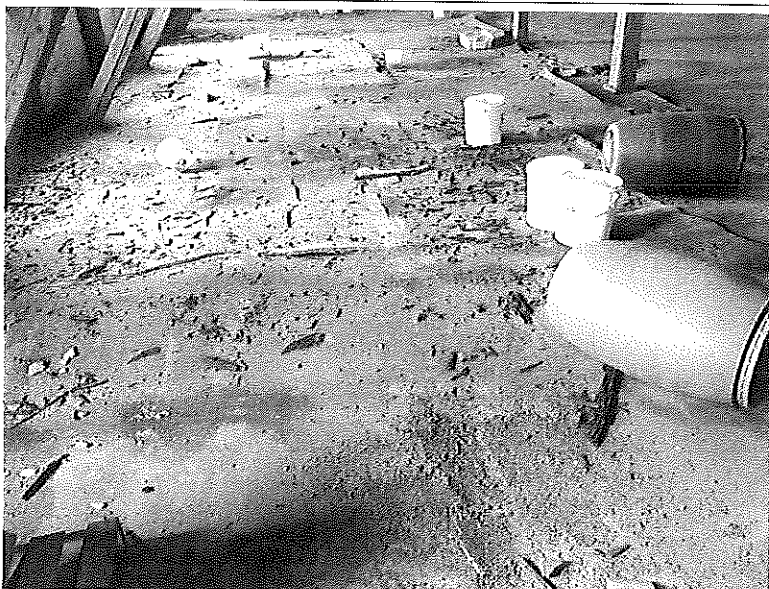
**F120.**

Widok ogólny posadzki.
Liczne uszkodzenia i ślady zalania.

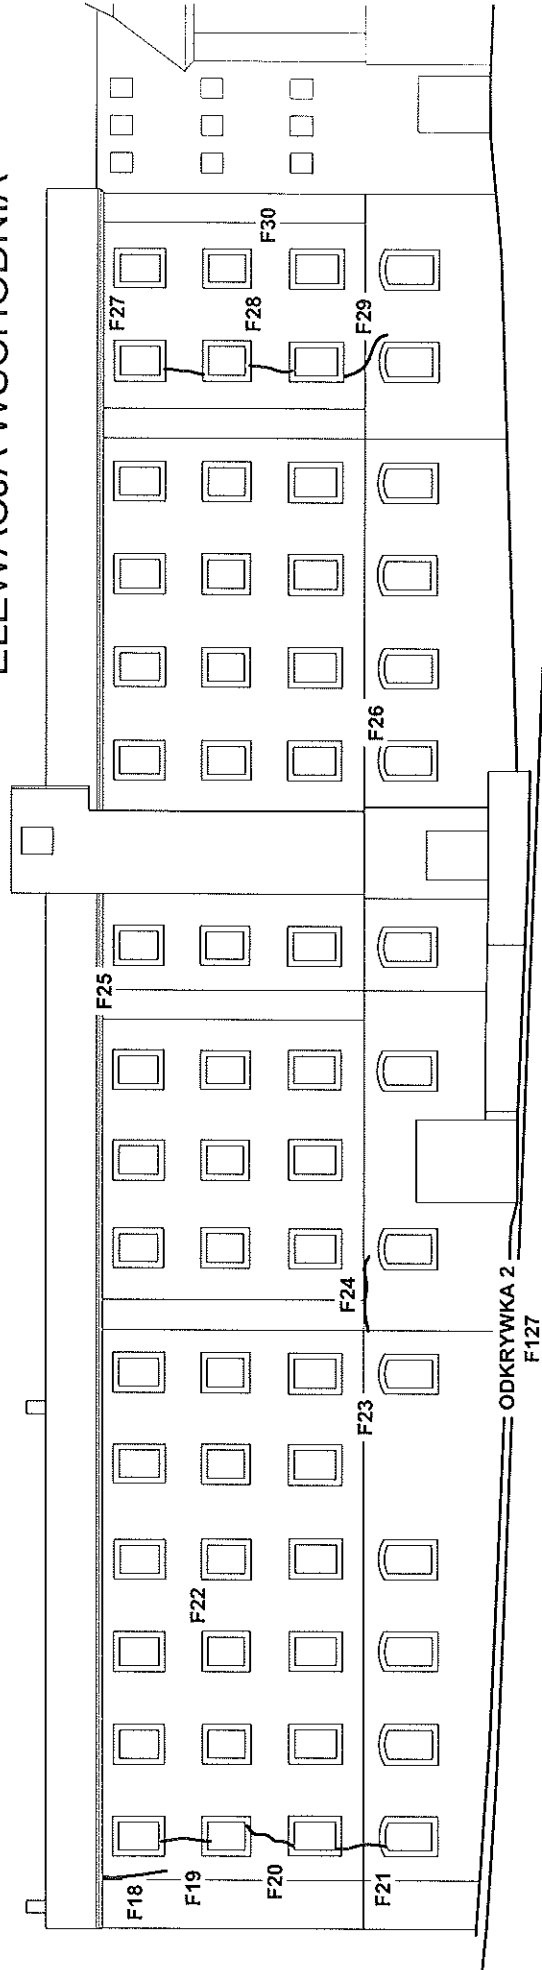
ELEWACJA FRONTOWA I TYLNA

ROZMIESZCZENIE USZKODZEŃ I FOTOGRAFII

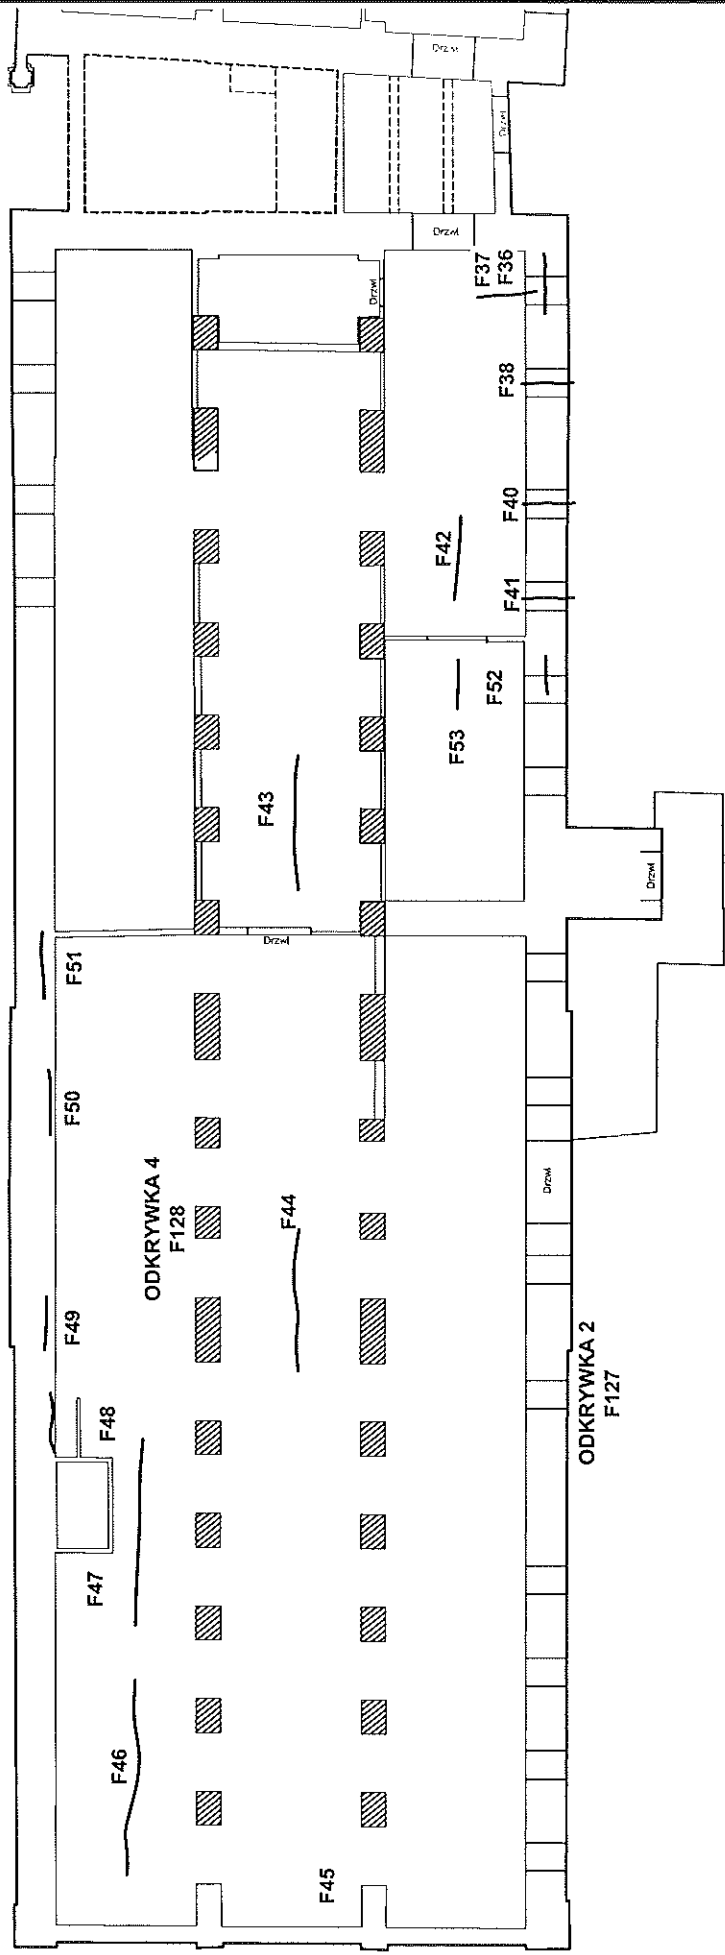
PIWNICA

ROZMIESZCZENIE USZKODZEŃ I FOTOGRAFII

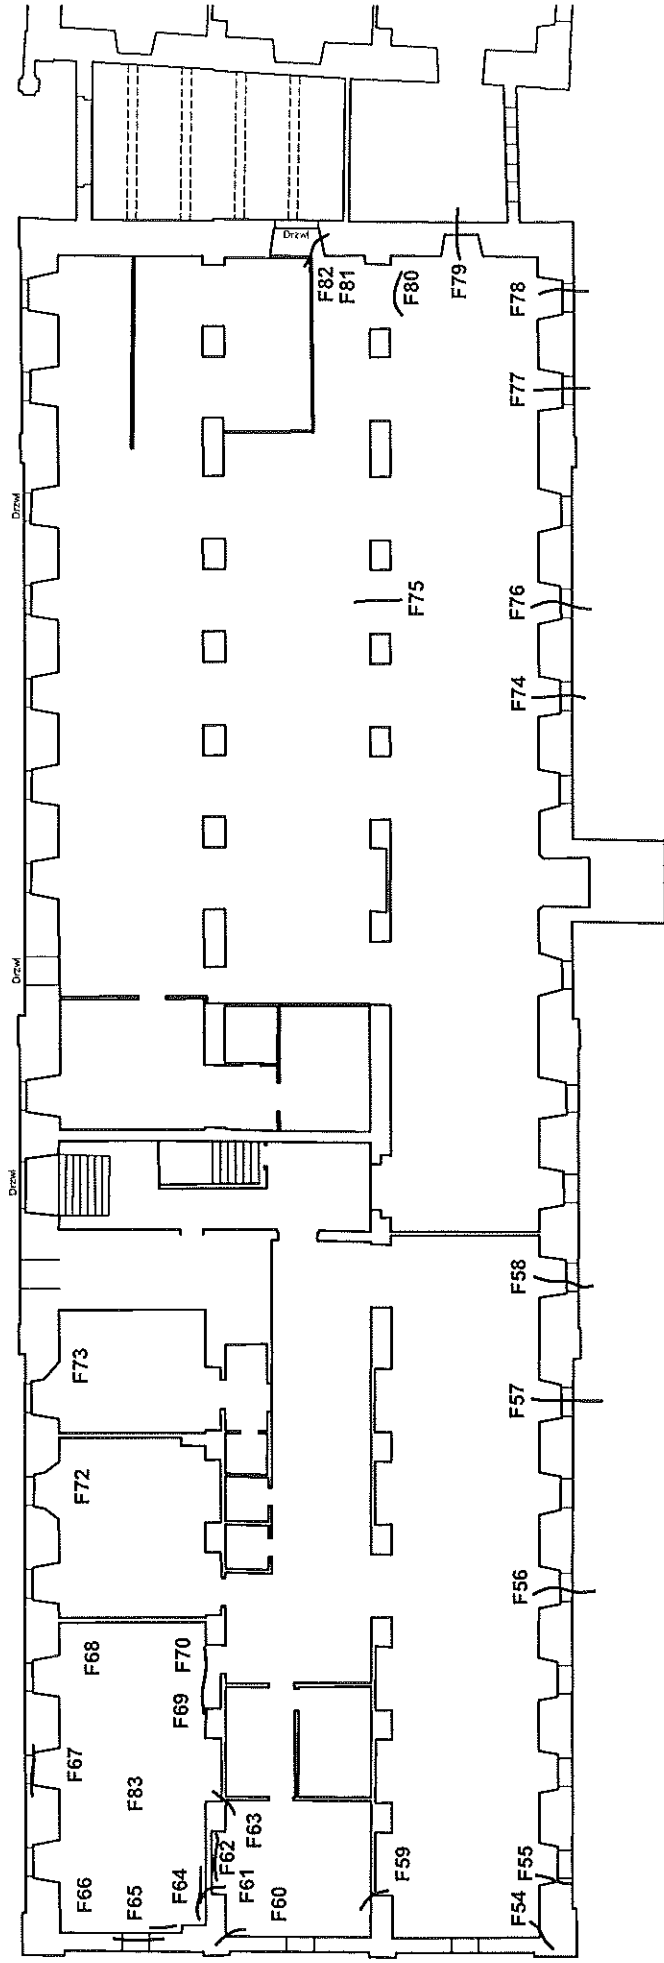
PARTER

ROZMIESZCZENIE USZKODZEŃ I FOTOGRAFII

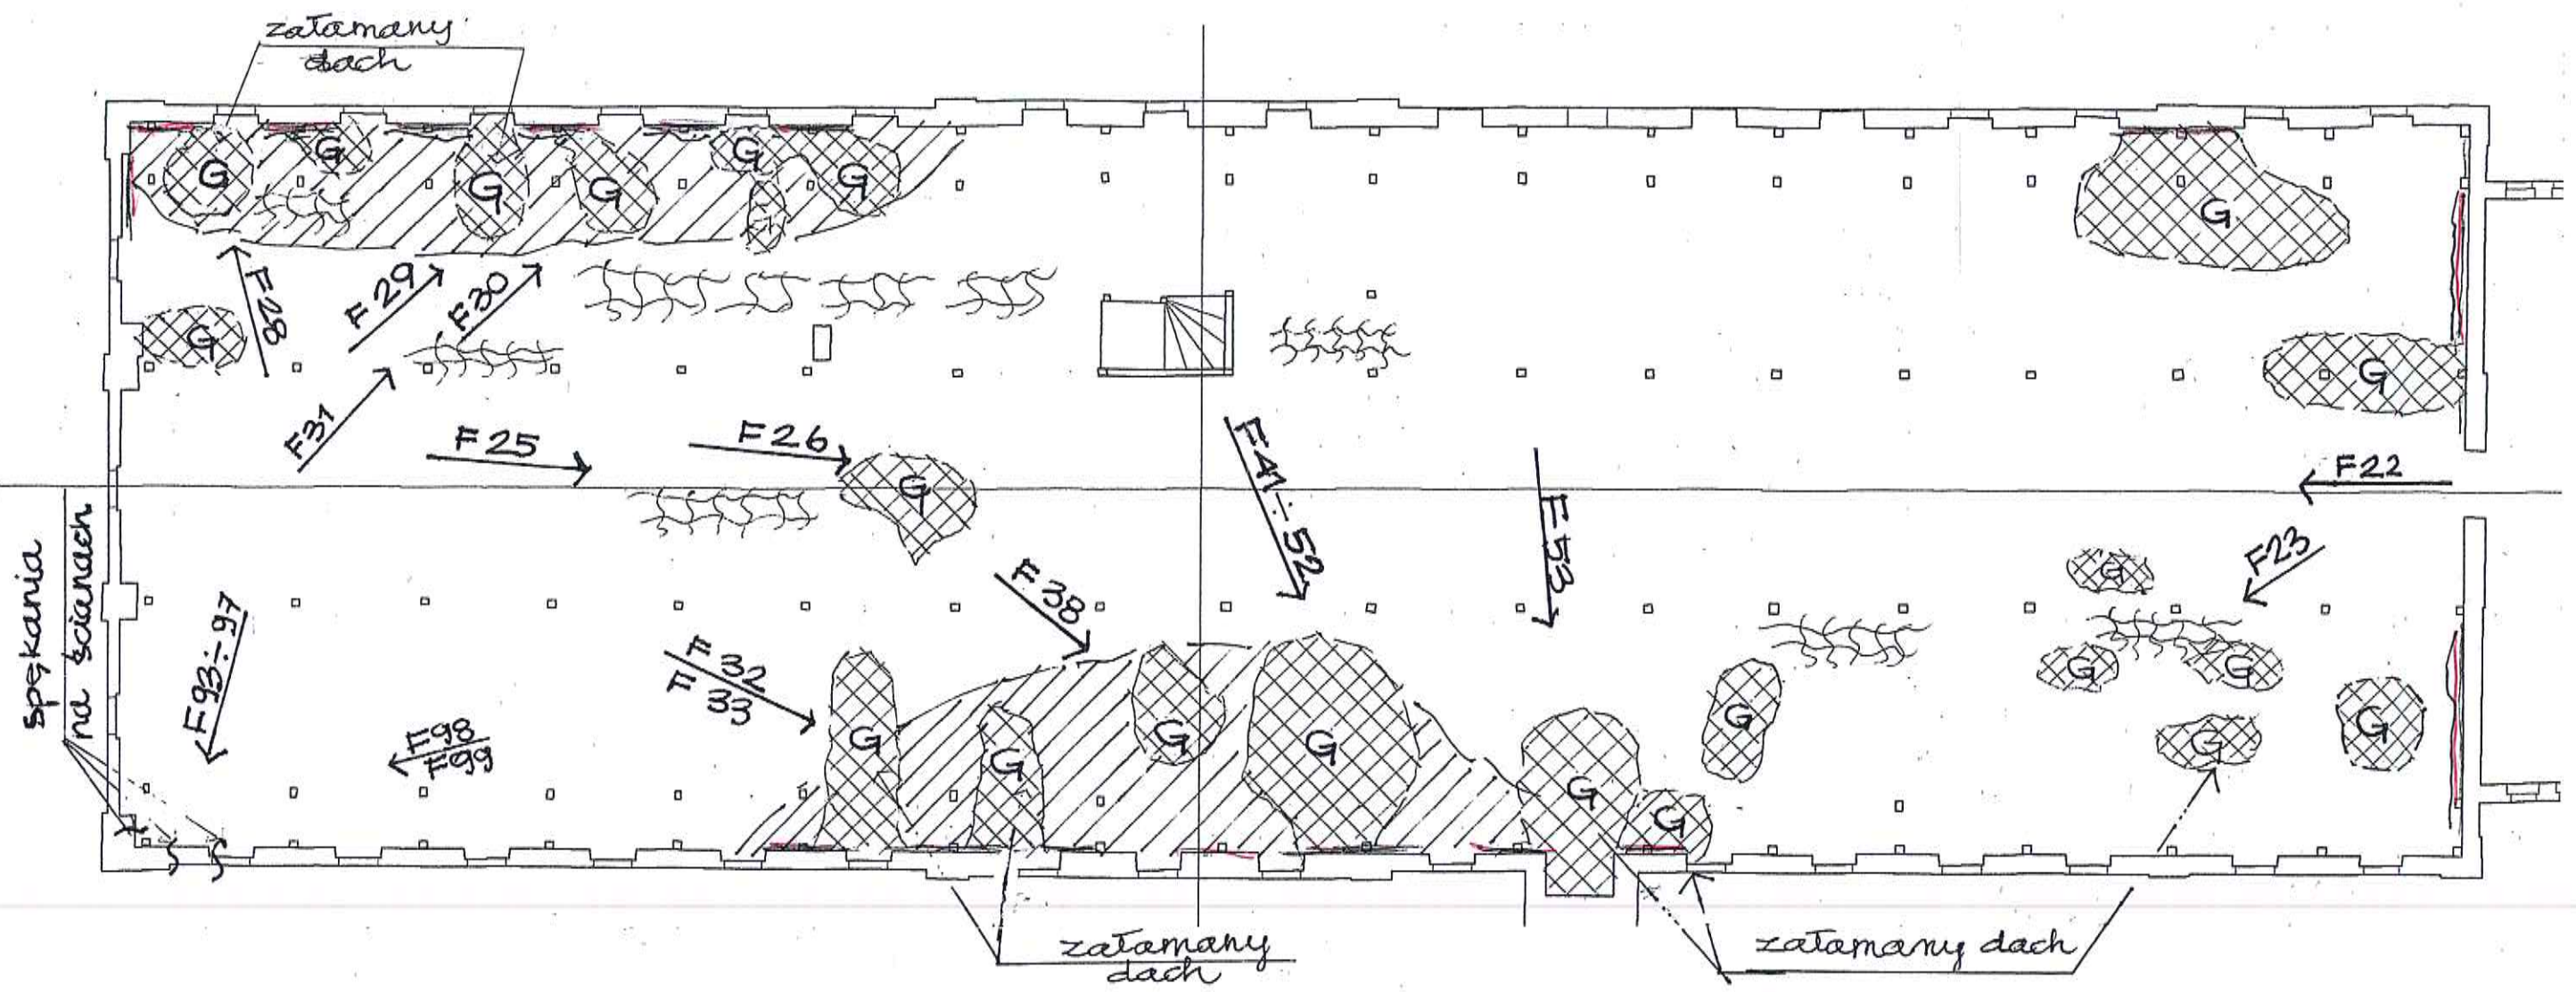
Usytuowanie głównych uszkodzeń przedstawiono na rys. M 1

- na deskach i belkach dachu w wielu miejscach widoczne są zacieki. W obszarach najintensywniejszych zawilgoceń występują mięsiste naloty o kolorze białym (F 143 – F 145, F 151 – F 157),
- na kilku belkach , opierających się na ścianie tylnej, w obszarze usytuowanym obok pionu towarowego, występują głębokie przyzmatyczne spękania, drewno w miejscach uszkodzenia ma kolor brunatny i po naciśnięciu dłutem rozsypuje się, uszkodzenia skupiają się głównie w górnej części belki i po jednej jej stronie ,osiagając głębokość do ok. 10 cm, mierząc do wewnątrz przekroju (F 143 – F 147),

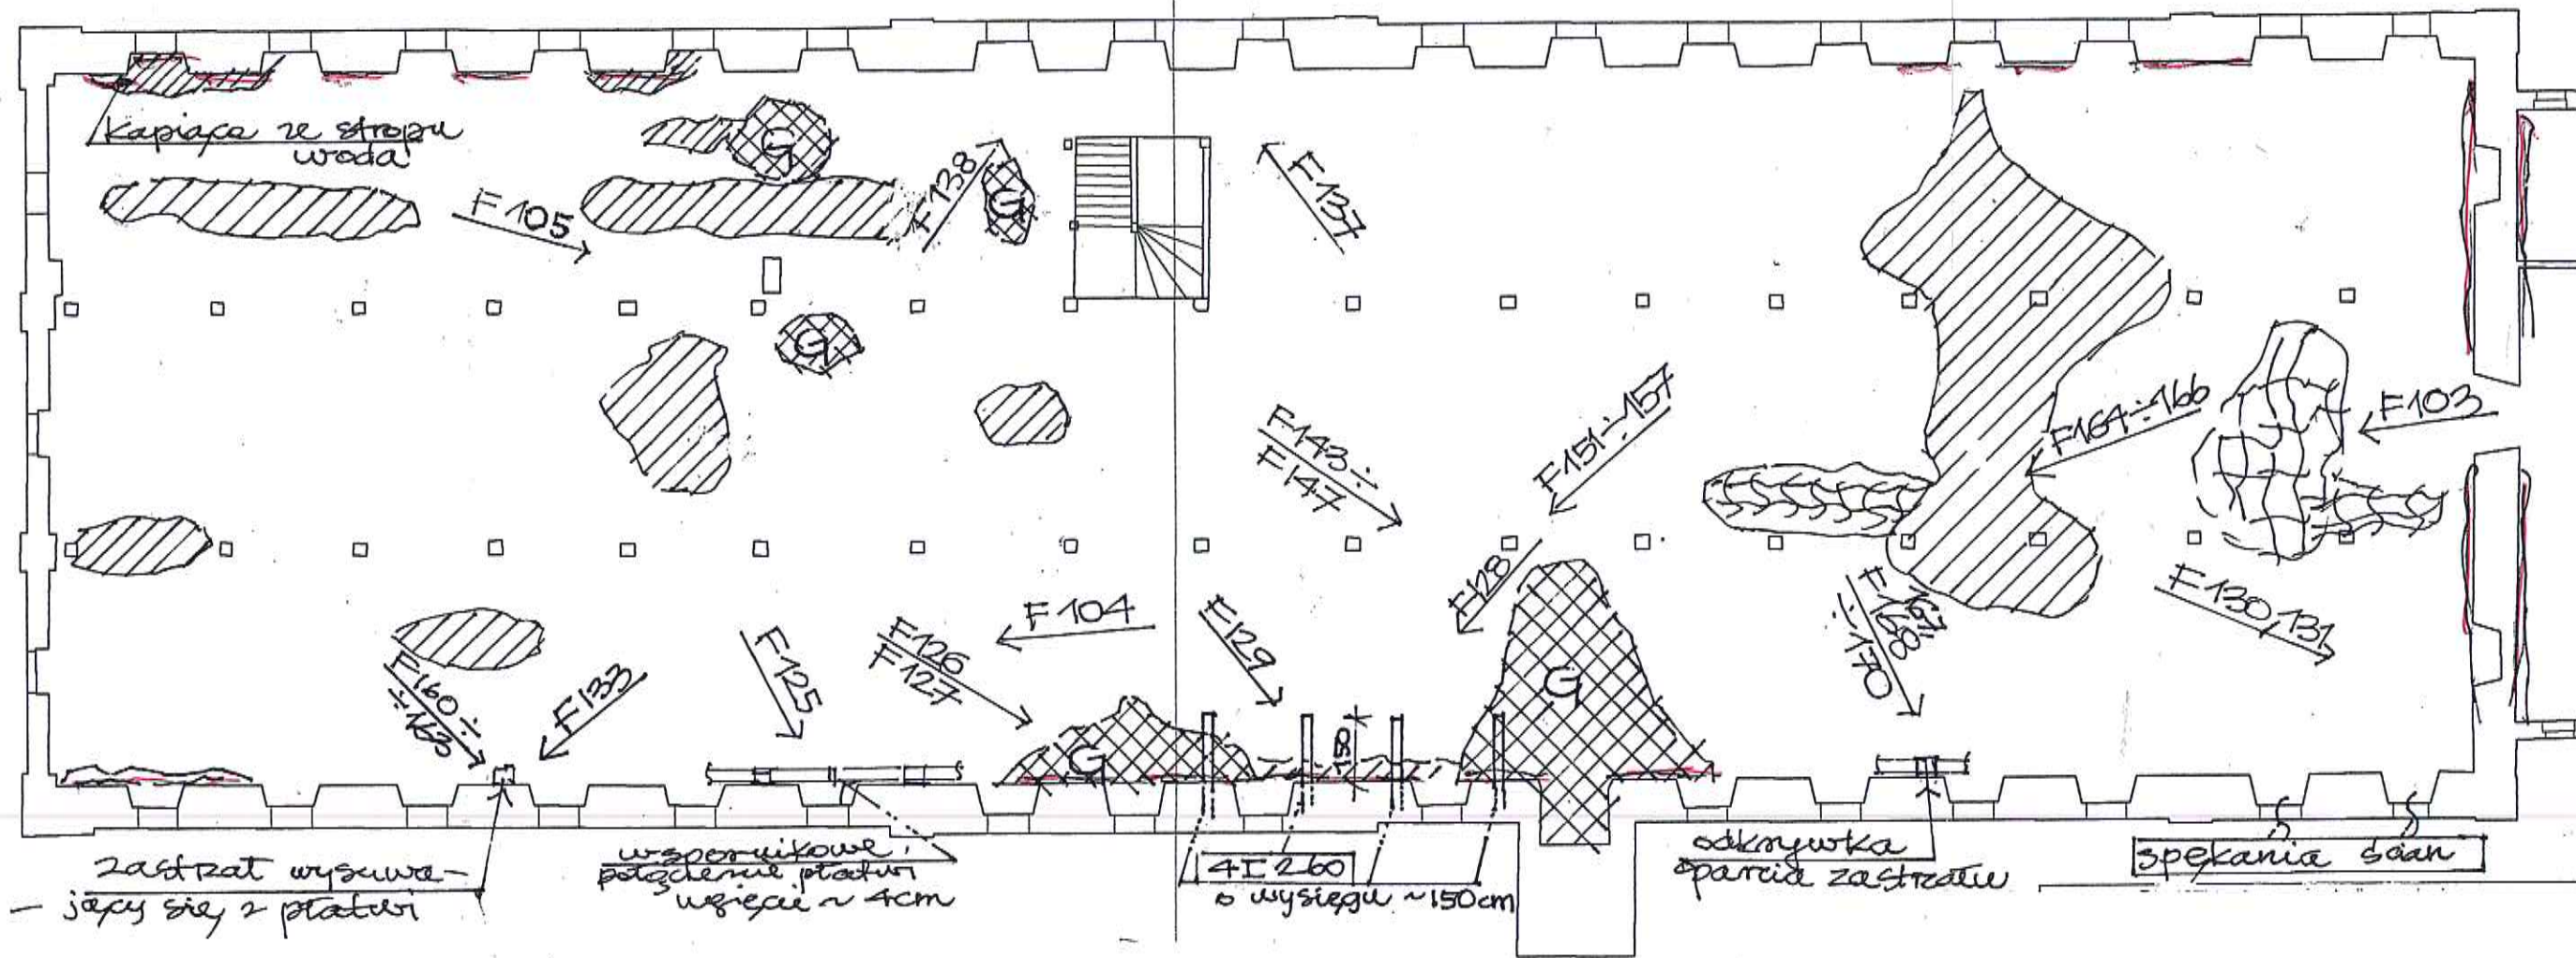
- g) zagrzybienie desek i belek stropowych na I piętrze w miejscach głównych zawilgoceń – występujących przede wszystkim w obszarach przyściennych,
- h) lokalne porażenie owadami (technicznymi szkodnikami drewna) elementów drewnianych, podtrzymujących stropy parteru i I piętra,
