Stadium	EKSPERTYZA TECHNICZNA	
Zakres projektu:	BUDYNKU MAGAZYNOWEGO ZE WSKAZANIEM NA PRZEBUDOWĘ WRAZ ZE ZMIANĄ SPOSOBU UŻYTKOWANIA NA CELE BUDYNKU UŻYTECZNOŚCI PUBLICZNEJ - BUDYNEK USŁUGOWY	
Adres inwestycji:	UL. ŁUKASIŃSKIEGO 28 DZ. NR 48; ARKUSZ MAPY 4; JEDNOSTKA EWIDENCYJNA 020802_1 KŁODZKO MIASTO; GMINA KŁODZKO; POWIAT KŁODZKI; WOJEWÓDZTWO DOLNOŚLĄSKIE.	
Nazwa Inwestora:	GMINA MIEJSKA KŁODZKO	
Adres Inwestora:	pl. Bolesława Chrobrego 1, 57-300 Kłodzko	
Data opracowania	SIERPIEŃ 2016r.	
Jednostka projektowa	BIAŁY - PRACOWNIA PROJEKTOWA - Łukasz Bielecki Biuro: ul. WIERZBOWA 15/69 50-056 Wrocław	
<p>Oświadczenie: Ja niżej podpisany oświadczam, że niniejszy projekt budowlany został sporządzony zgodnie z obowiązującymi przepisami oraz zasadami wiedzy technicznej (zgodnie z : art. 20 ust.4 ustawy z dnia 7 lipca 1994r. PRAWO BUDOWLANE (tekst jednolity Dz.U. poz 209z 2016r.) Niniejsze opracowanie jest zgodne z umową i kompletne z punktu widzenia celu, któremu ma służyć. Przedmiotowy projekt (utwór architektoniczny) jest chroniony prawem autorskim zgodnie z Ustawą nr 83 z dn. 04.02.1994 r. 'O prawie autorskim i prawach pokrewnych' (Dz. U. nr 24 z 1994 r.).</p>

EKSPERTYZA STANU TECHNI

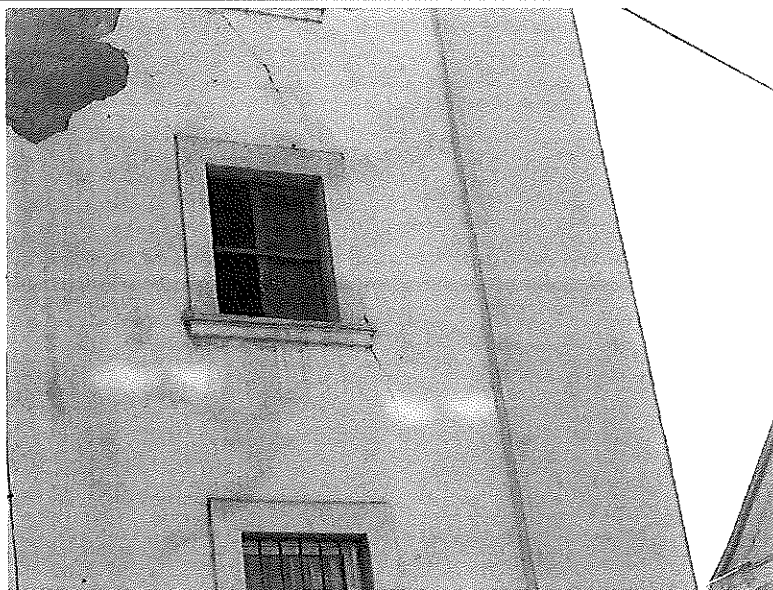
F13.
Elewacja frontowa.
Rysy na murze.

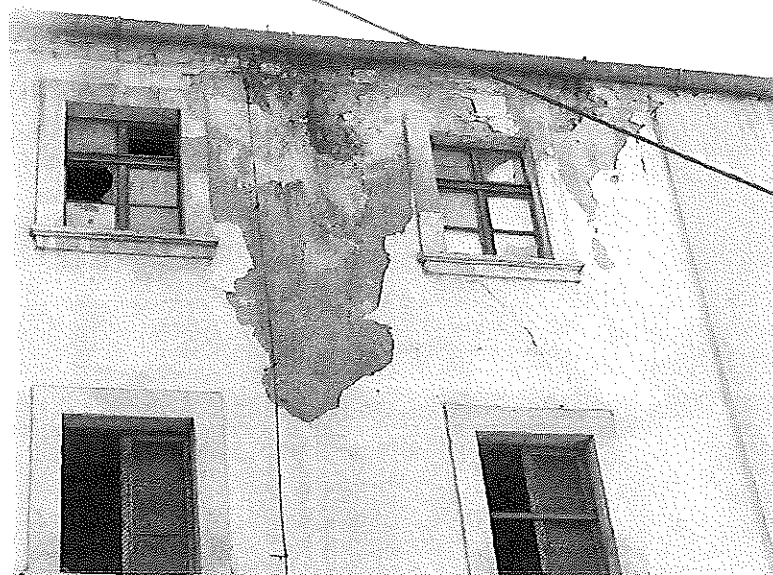
F14.
Elewacja frontowa.
Rysy na murze. Liczne
ubytki tynków.

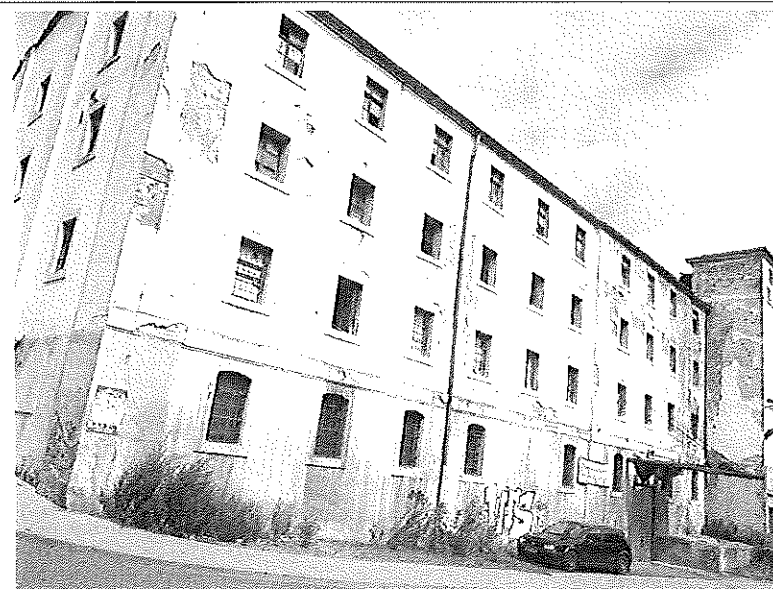
F15.
Elewacja tylna.
Widok ogólny. Liczne ubytki
tynków.

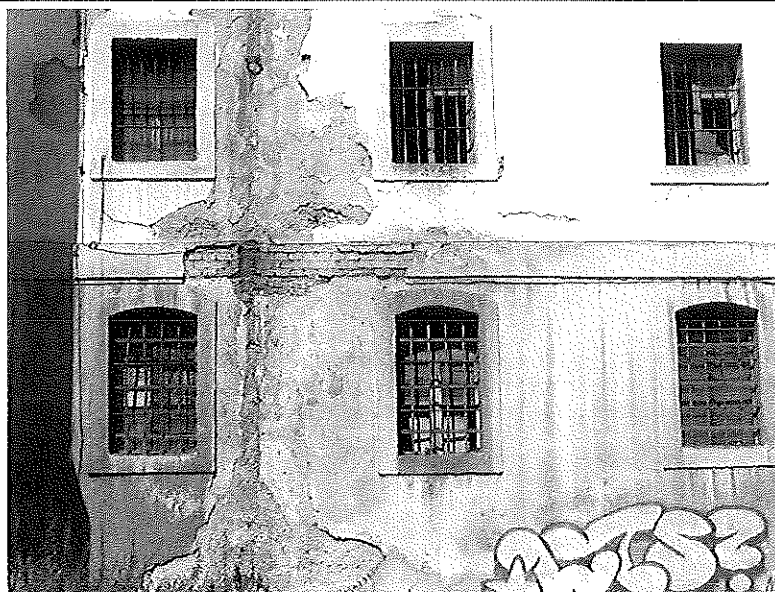
F26.
Elewacja tylna.
Znaczne ubytki tynków.

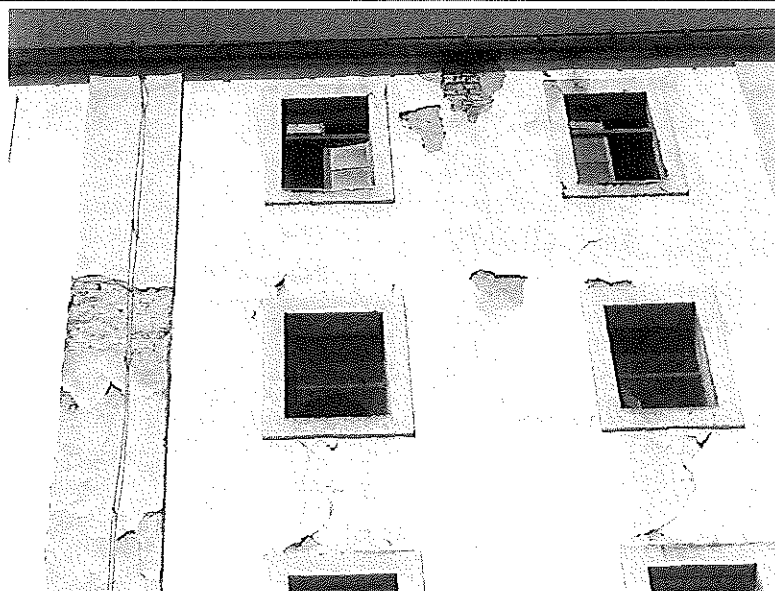
F27.
Elewacja tylna.
Rysy na murze oraz liczne
ubytki tynków.

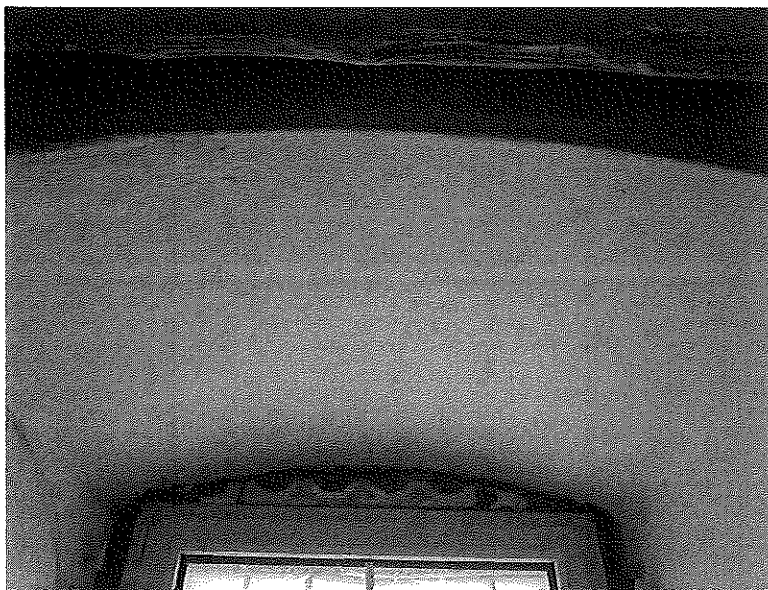
F58.
Parter.
Pęknięte nadproże.

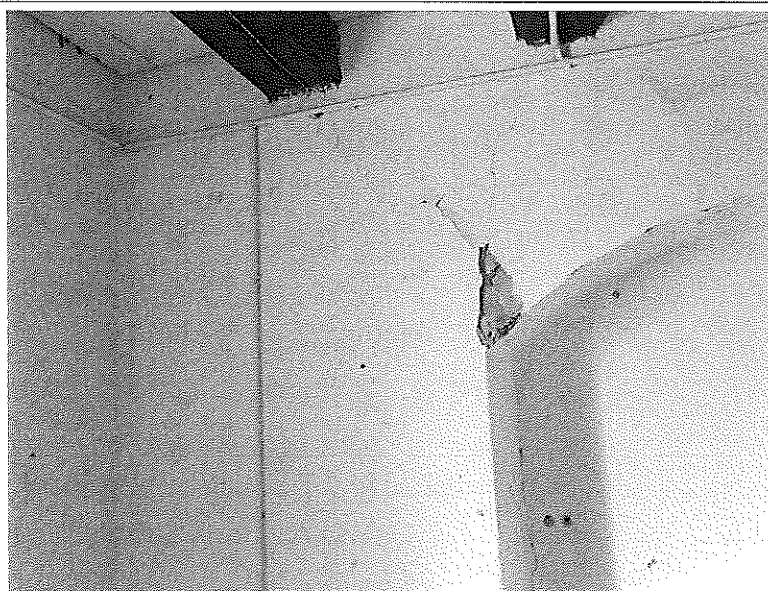
F60.
Parter.
Pionowe rysy na ścianie.
Pęknięte nadproże.

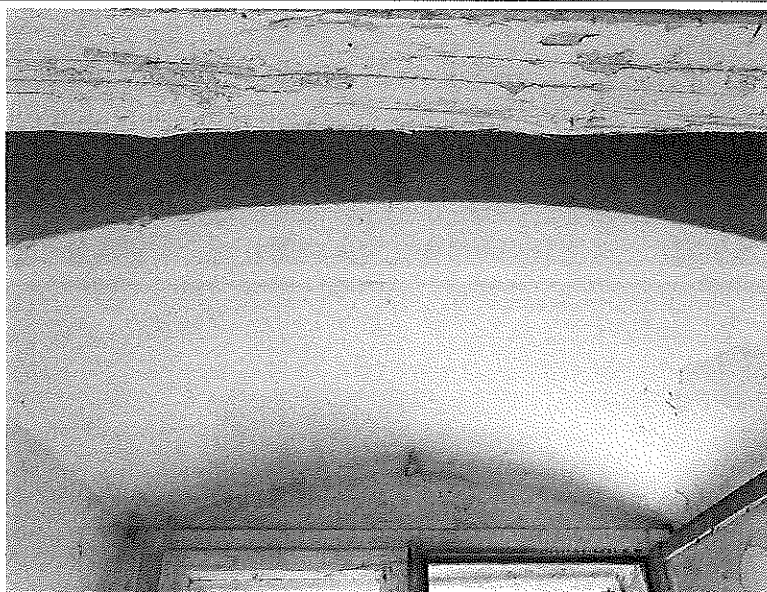
F76.
Parter.
Pęknięte nadproże.

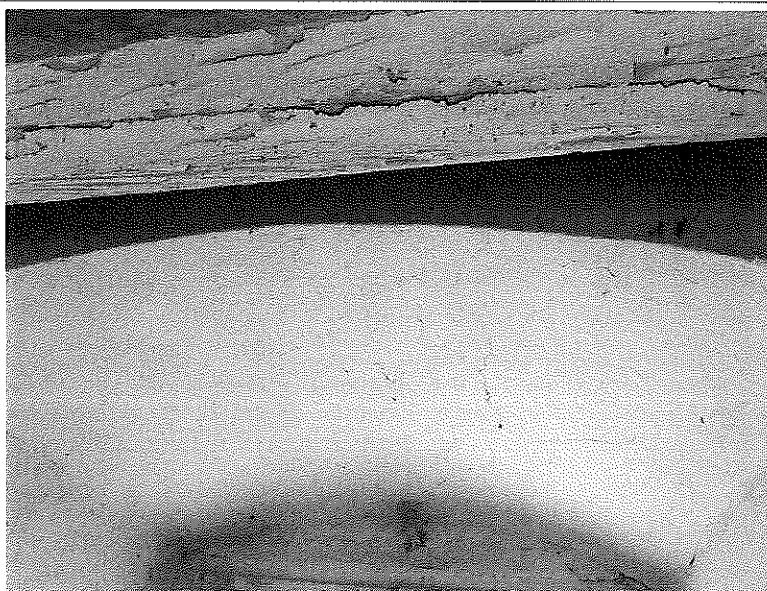
F77.
Parter.
Pęknięte nadproże.

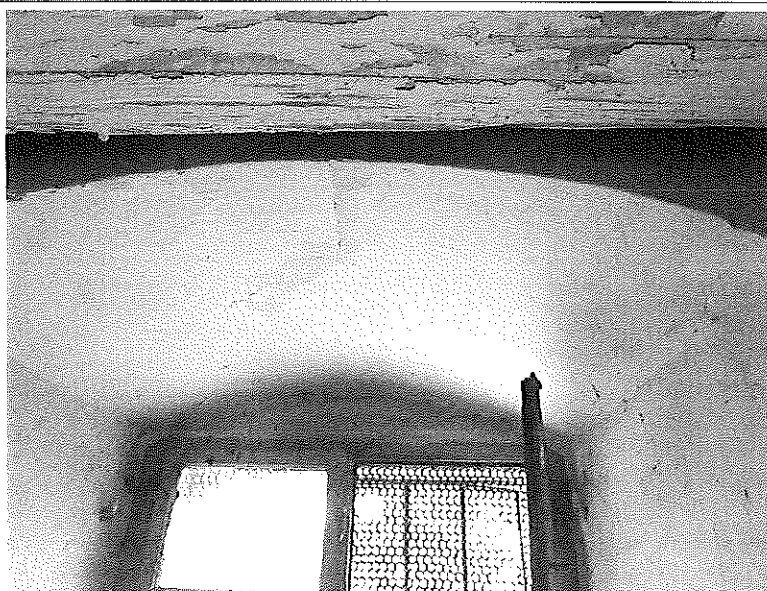
F78.
Parter.
Pęknięte nadproże.

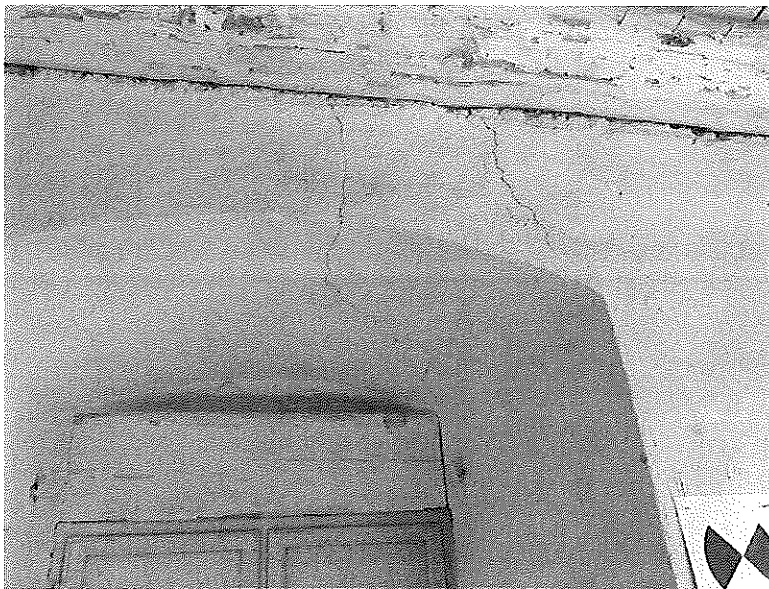
F79.
Parter.
Pęknięte nadproże.

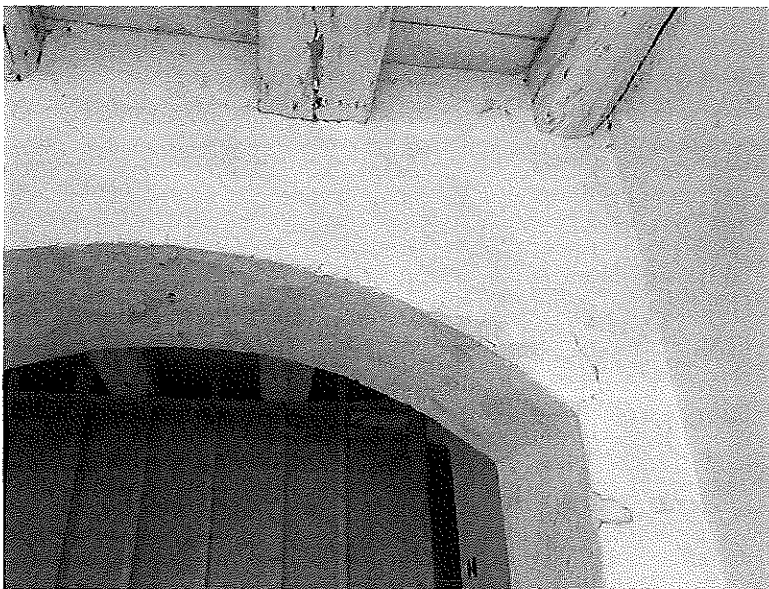
F80.
Parter.
Pęknięte nadproże.

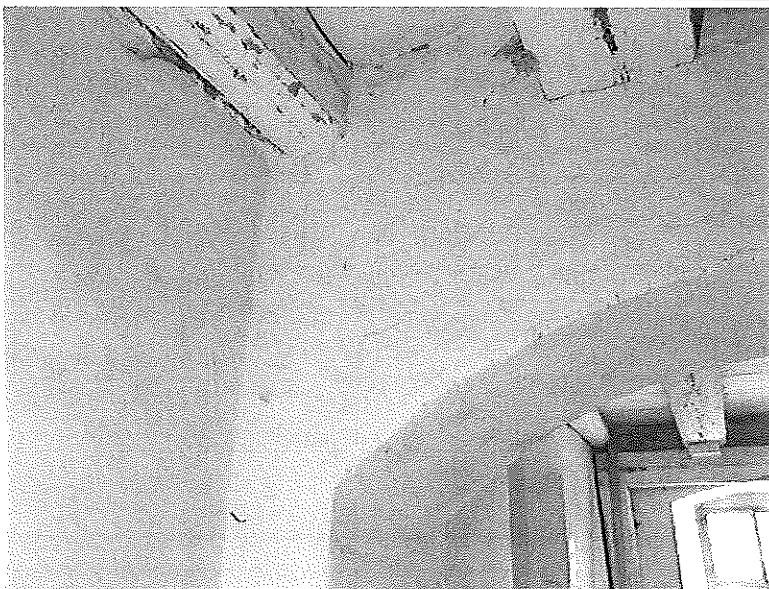
F81.
Parter.
Pęknięte nadproże oraz
folar.
