**PROJEKT BUDOWLANY**

**Inwestycja :** Wymiana drzwi wejściowych oraz montaż daszku okapowego w Zespole Przedszkolno – Żłobkowym nr 2 w Kłodzku

**Lokalizacja:** Działka nr 58/1 obręb Centrum,  
57-300 Kłodzko, ul. Bohaterów Getta 3

**Inwestor:** **Gmina Miejska Kłodzko**  
57 – 300 Kłodzko, pl. Bolesława Chrobrego 1-3

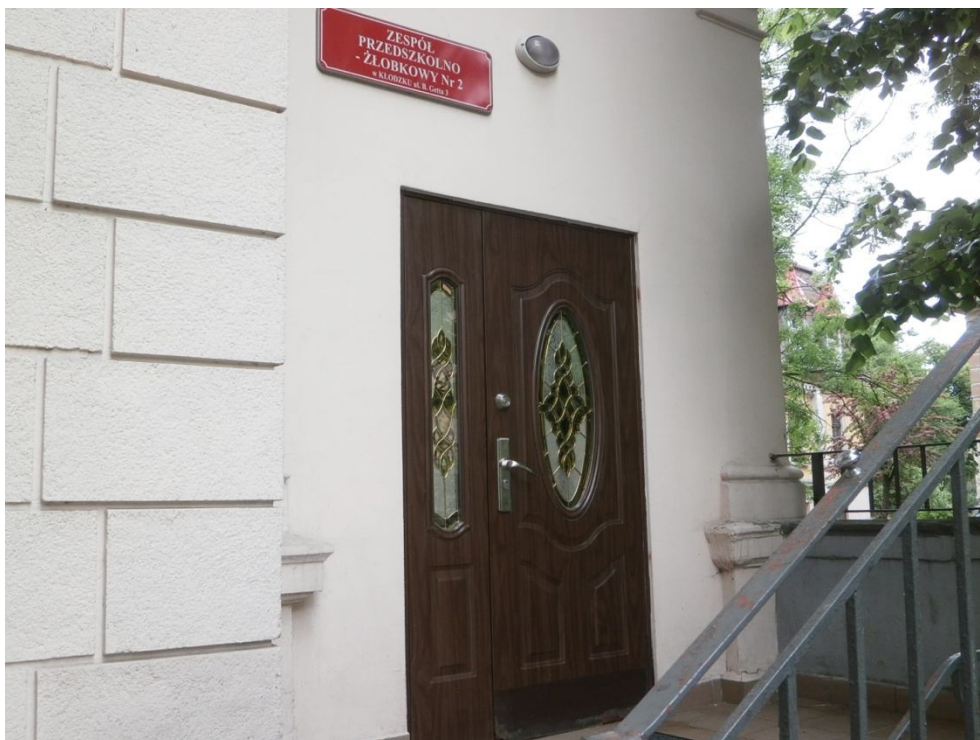
Fot. 2. Widok obecnie zamontowanej stolarki stalowej.

Aktualnie jako drzwi wejściowe do lokali przedszkolno - żłobkowych zamontowane są drzwi stalowe dwuskrzydłowe, ze skrzydłem biernym 90+30x200 cm. Projektuje się wymianę niniejszych drzwi na drzwi drewniane 90+30 x 200 cm ze skrzydłem bierno czynnym w kolorze brązowym, przylgowe z obłogiem dębowym. Skrzydło bierno czynne z doświetleniem. Skrzydła drzwiowe otwierane na zewnątrz (skrzydło czynne prawe, skrzydło bierno czynne lewe). Ponadto bezpośrednio nad przedmiotowymi drzwiami projektuje się montaż daszku z poliwęglanem komorowym gr. 6 mm w kolorze brązowym dymionym o wymiarach W = 25 cm, G = 100 cm, D = 150 cm. Poliwęglan montowany na wspornikach poliwinylowych w kolorze czarnym.

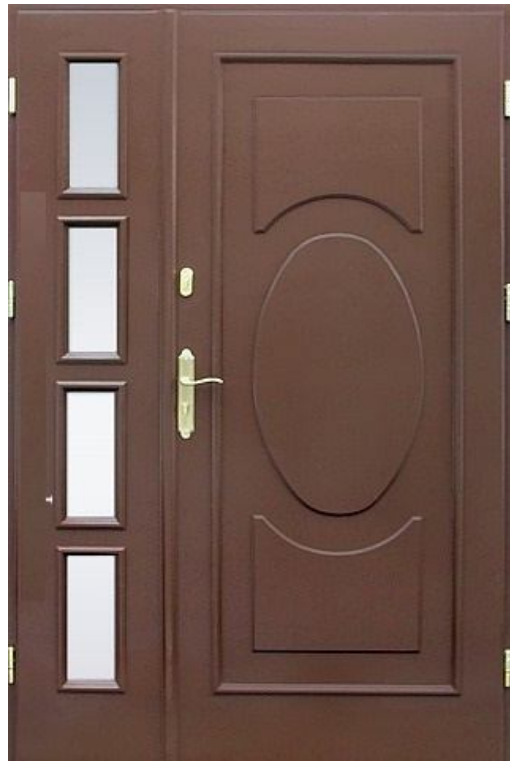
Fot. 3. Widok projektowanych drzwi wejściowych

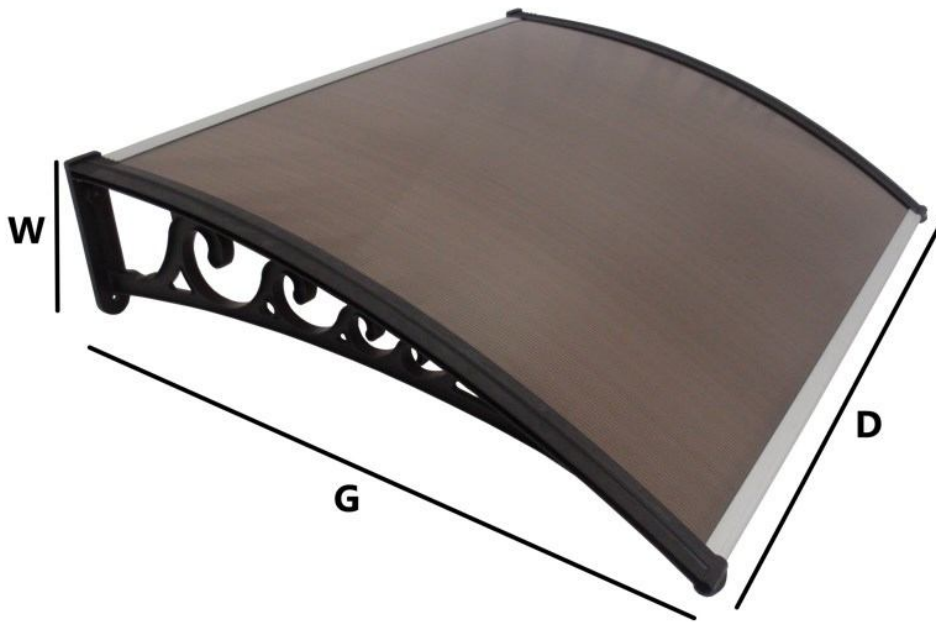
Fot. 4. Widok projektowanego daszku nad drzwiami wejściowymi

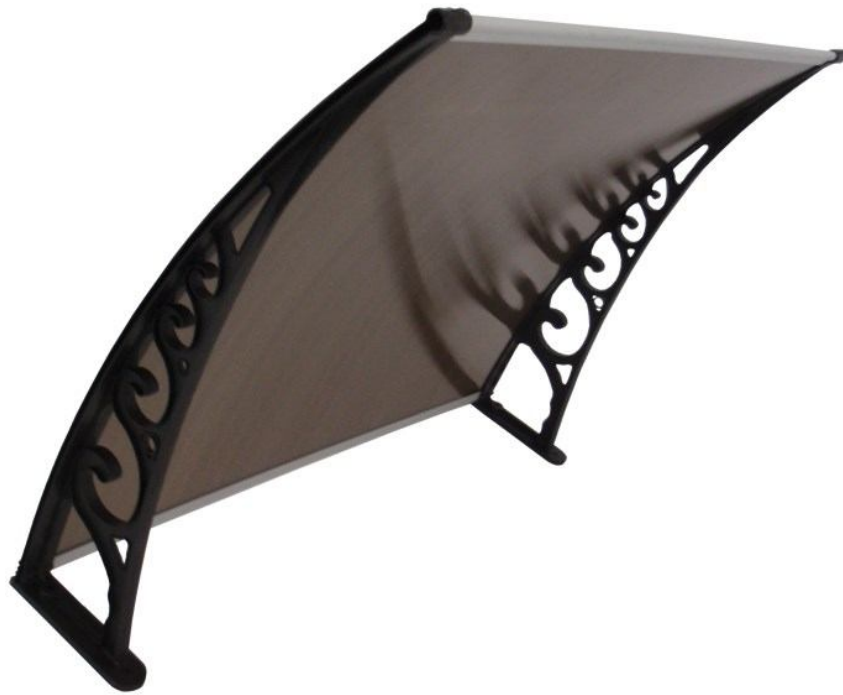
Fot. 5. Widok projektowanego daszku nad drzwiami wejściowymi
