Stadium	EKSPERTYZA TECHNICZNA	
Zakres projektu:	BUDYNKU MAGAZYNOWEGO ZE WSKAZANIEM NA PRZEBUDOWĘ WRAZ ZE ZMIANĄ SPOSOBU UŻYTKOWANIA NA CELE BUDYNKU UŻYTECZNOŚCI PUBLICZNEJ - BUDYNEK USŁUGOWY	
Adres inwestycji:	UL. ŁUKASIŃSKIEGO 28 DZ. NR 48; ARKUSZ MAPY 4; JEDNOSTKA EWIDENCYJNA 020802_1 KŁODZKO MIASTO; GMINA KŁODZKO; POWIAT KŁODZKI; WOJEWÓDZTWO DOLNOŚLĄSKIE.	
Nazwa Inwestora:	GMINA MIEJSKA KŁODZKO	
Adres Inwestora:	pl. Bolesława Chrobrego 1, 57-300 Kłodzko	
Data opracowania	SIERPIEŃ 2016r.	
Jednostka projektowa	BIAŁY - PRACOWNIA PROJEKTOWA - Łukasz Bielecki Biuro: ul. WIERZBOWA 15/69 50-056 Wrocław	
<p>Oświadczenie: Ja niżej podpisany oświadczam, że niniejszy projekt budowlany został sporządzony zgodnie z obowiązującymi przepisami oraz zasadami wiedzy technicznej (zgodnie z : art. 20 ust.4 ustawy z dnia 7 lipca 1994r. PRAWO BUDOWLANE (tekst jednolity Dz.U. poz 209z 2016r.) Niniejsze opracowanie jest zgodne z umową i kompletne z punktu widzenia celu, któremu ma służyć. Przedmiotowy projekt (utwór architektoniczny) jest chroniony prawem autorskim zgodnie z Ustawą nr 83 z dn. 04.02.1994 r. 'O prawie autorskim i prawach pokrewnych' (Dz. U. nr 24 z 1994 r.).</p>

EKSPERTYZA STANU TECHNI

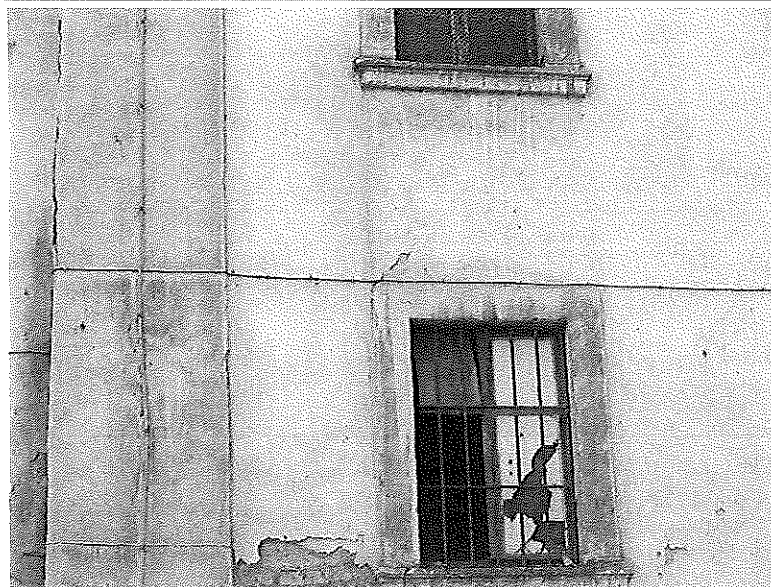
**F3.**

Elewacja frontowa.
Pionowa rysa wzdłuż linii
okien. Uszkodzenia i ubytki
tynków.

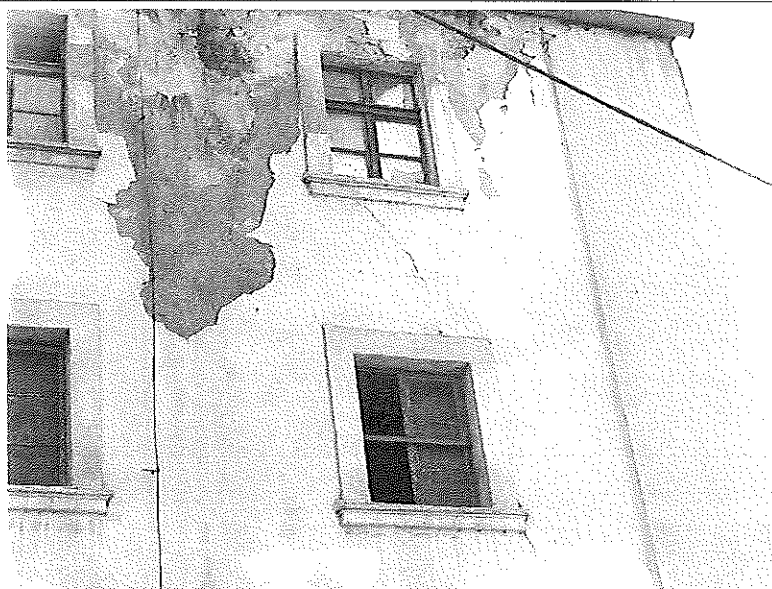
**F12.**

Elewacja frontowa.

Rysy na murze. Liczne ubytki tynków.

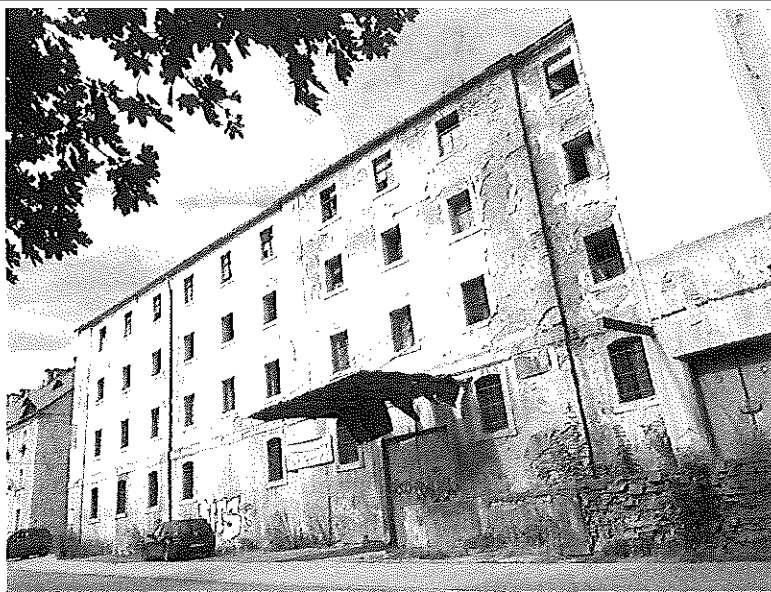
**F16.**

Elewacja tylna.

Widok ogólny. Liczne ubytki tynków.

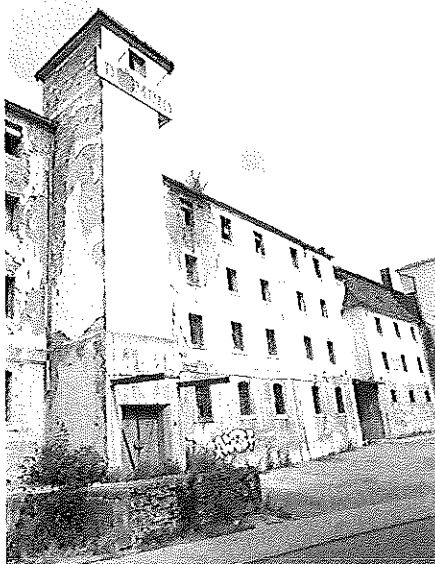
**F17.**

Elewacja tylna.

Widok ogólny. Liczne ubytki tynków.

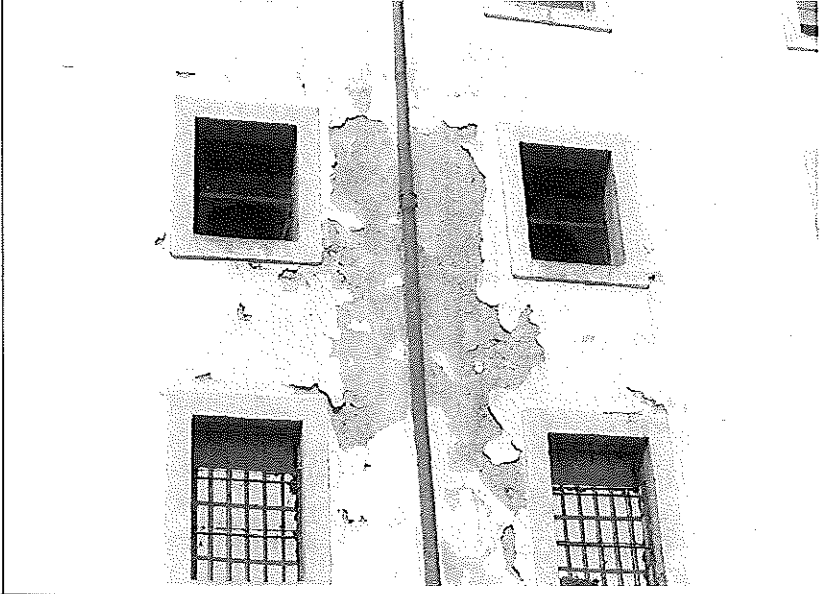
<p>F22. Elewacja tylna. Pionowe rysy na murze. Ubytki tynków.</p>

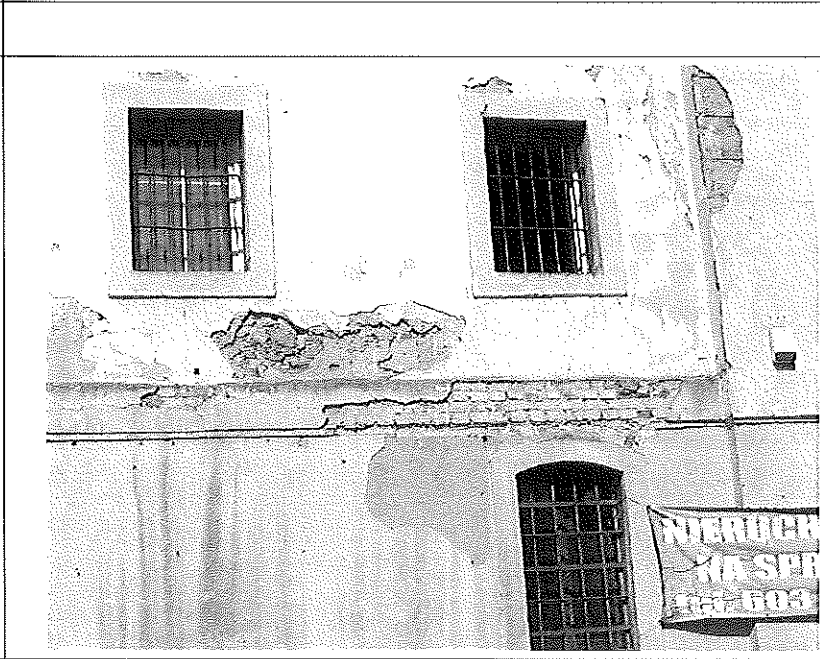
<p>F23. Elewacja tylna. Rysy na murze. Liczne uszkodzenia i ubytki tynków.</p>

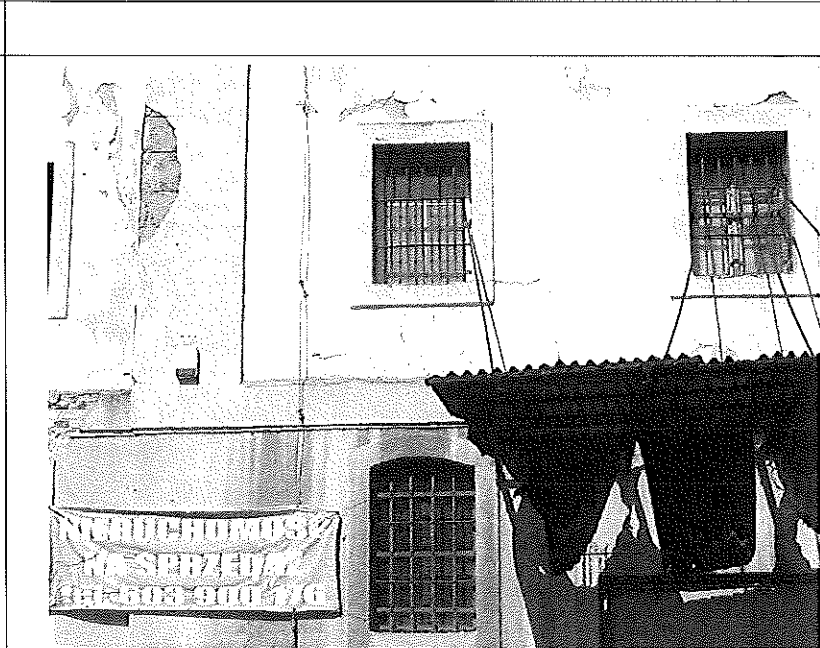
<p>F24. Elewacja tylna. Liczne rysy oraz uszkodzenia i ubytki tynków.</p>

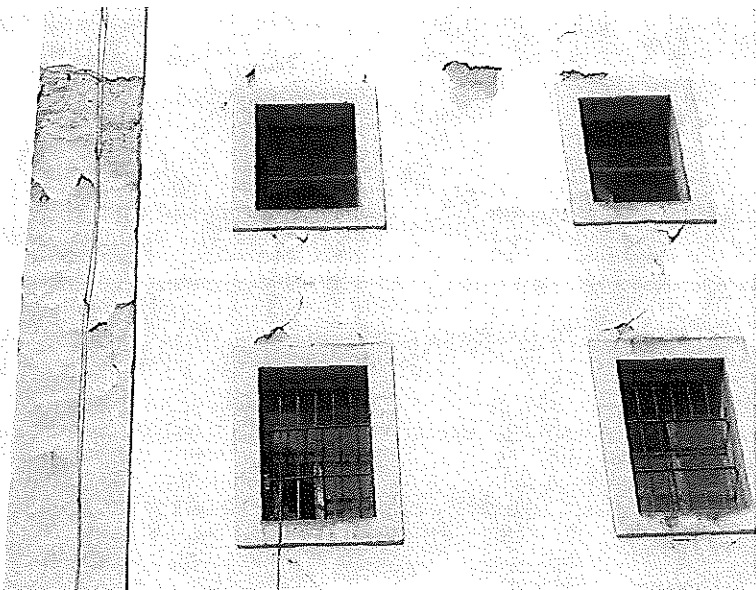
<p>F28. Elewacja tylna. Rysy na murze pomiędzy oknami oraz ubytki tynków.</p>

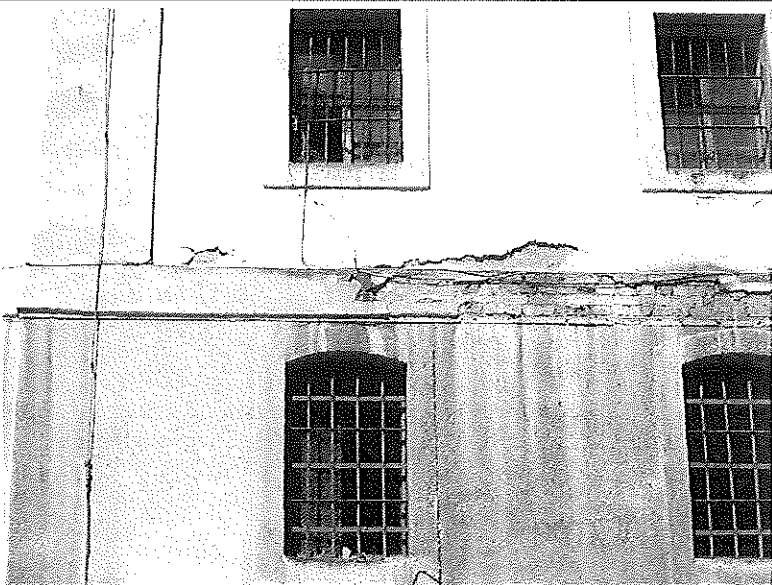
<p>F29. Elewacja tylna. Rysy na murze pomiędzy oknami oraz ubytki tynków.</p>

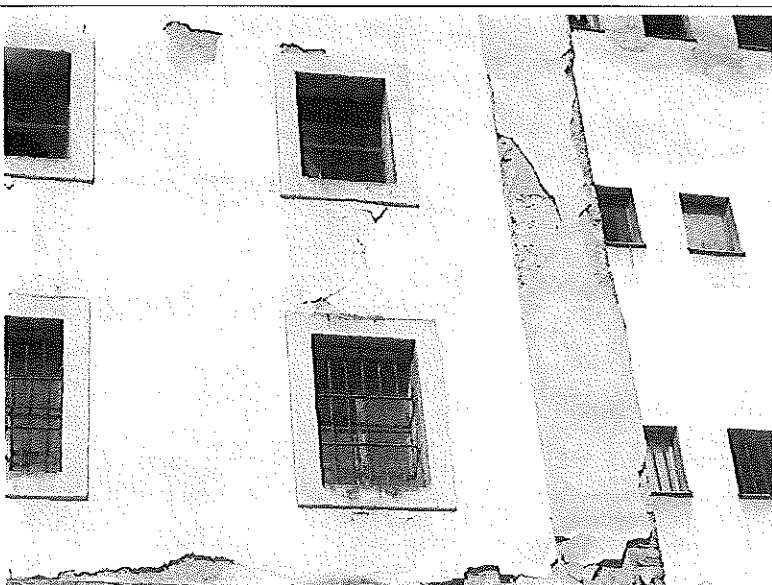
<p>F30. Elewacja tylna. Rysy na murze pomiędzy oknami oraz ubytki tynków.</p>

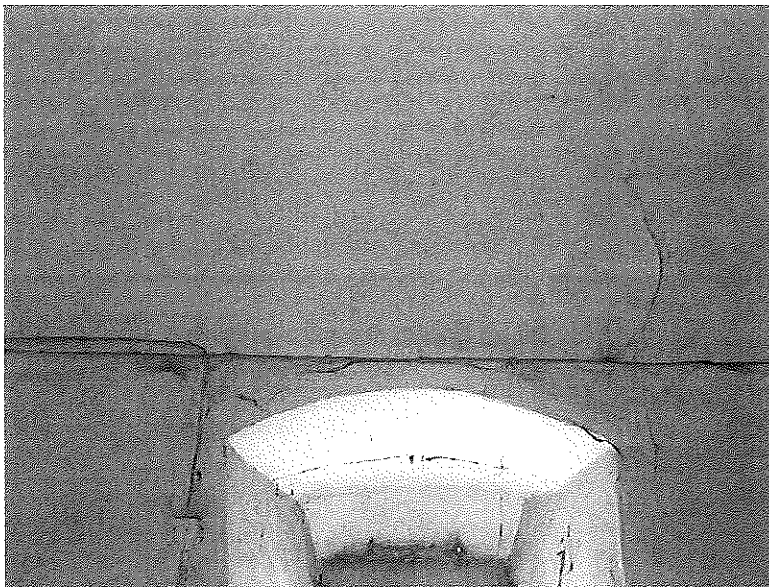
**F40.**

Piwnica.

Pęknięte nadproże oraz rysa na stropie.

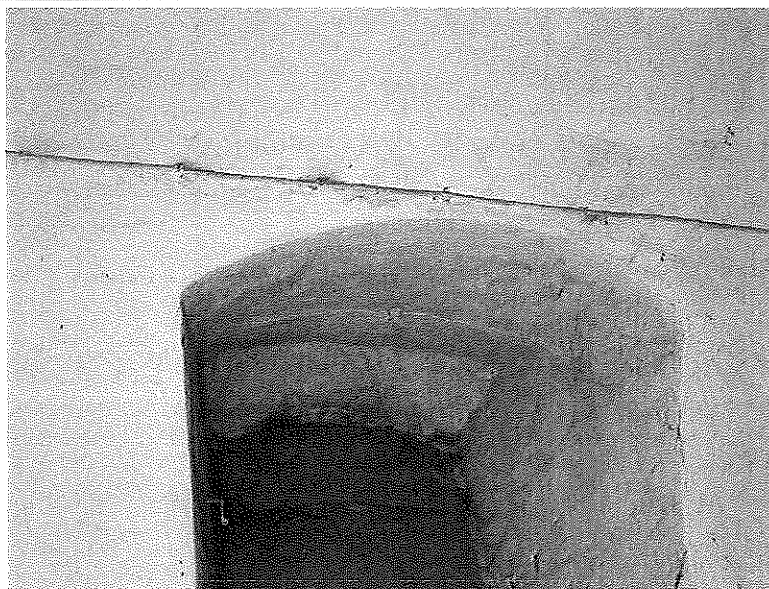
**F41.**

Piwnica.

Rysa na nadprożu.

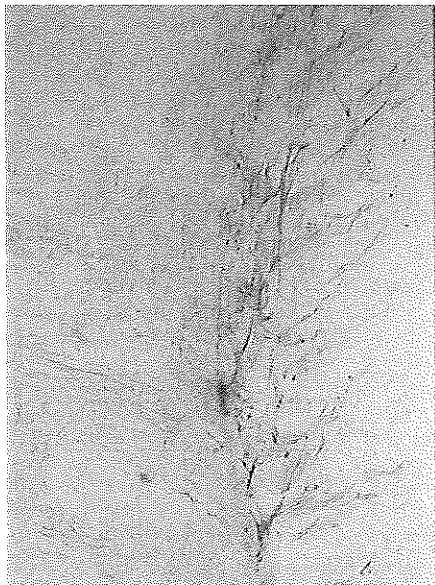
<p>F45. Piwnica. Rysa w narożu ściany i sklepienia stropu.</p>

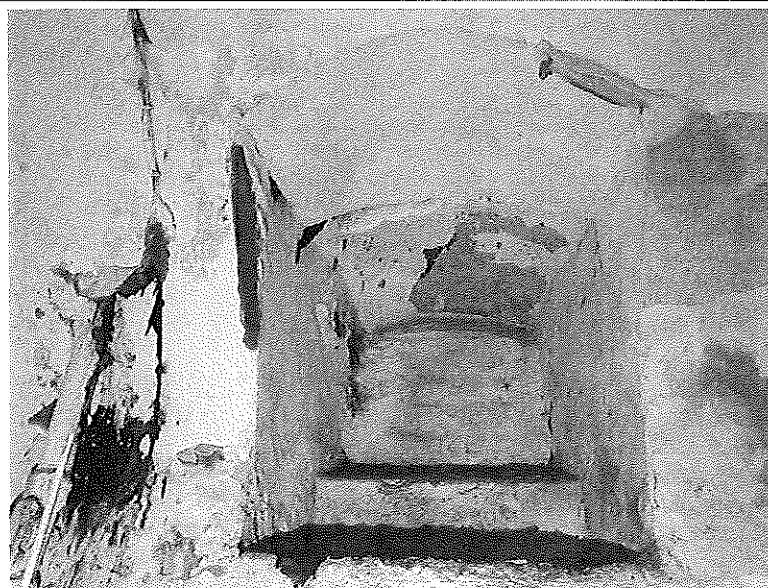
**F78.**

Piwnica.

Pęknięte nadproże.

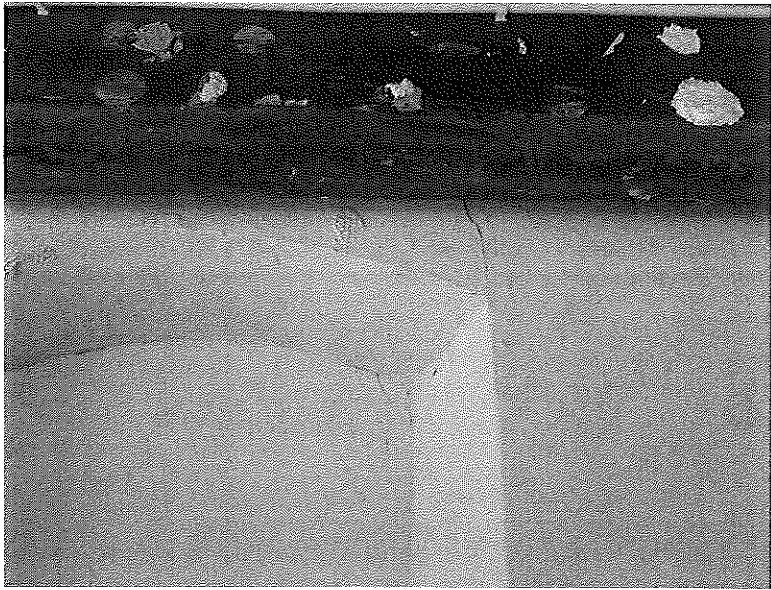
<p>F55. Parter. Pęknięte nadproże.</p>

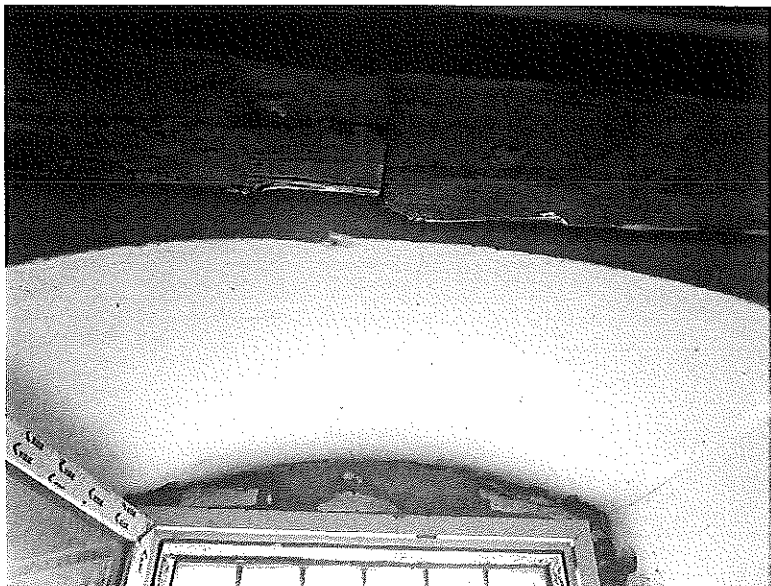
<p>F57. Parter. Pęknięte nadproże.</p>

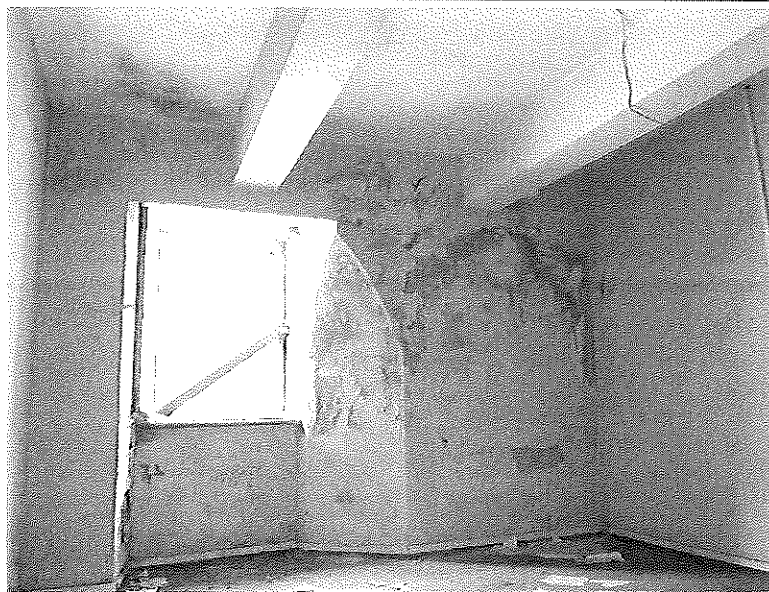
**F73.**

Zawilgocenia na ścianach
i suficie.

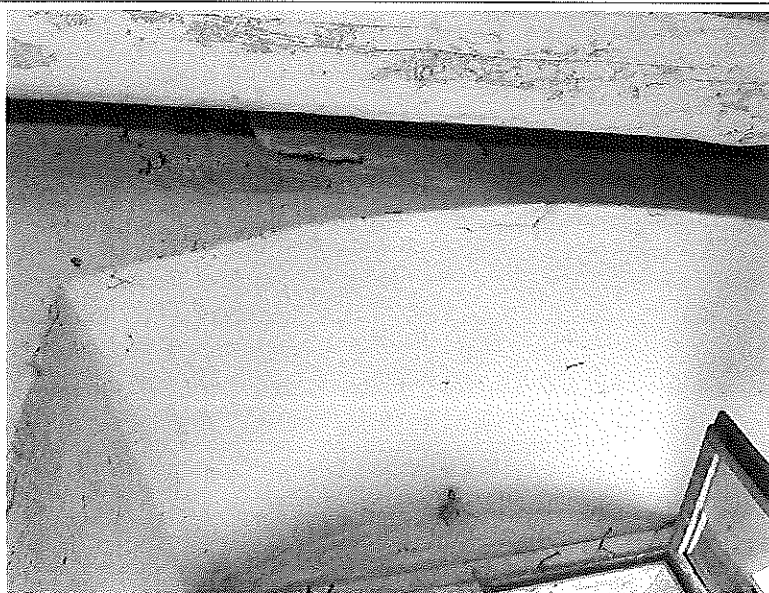
**F74.**

Rysy na nadprożu.

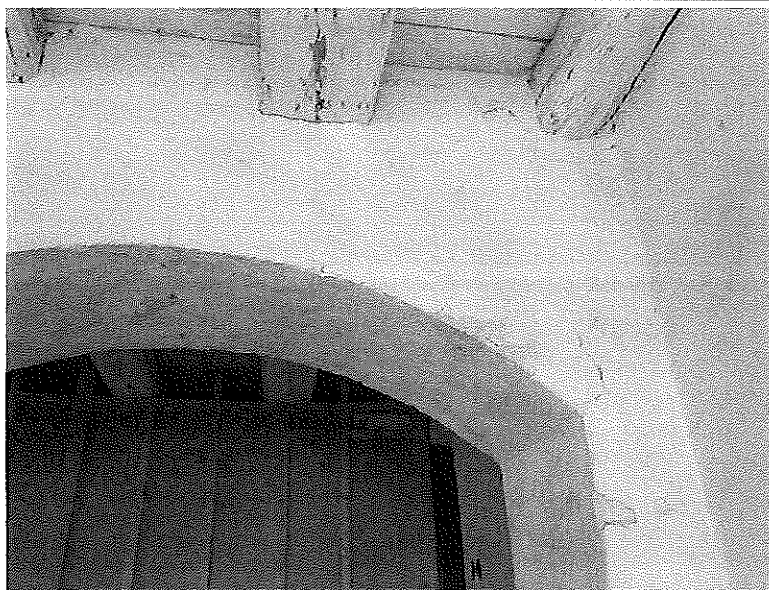
**F82.**

Pęknięte nadproże oraz filar.

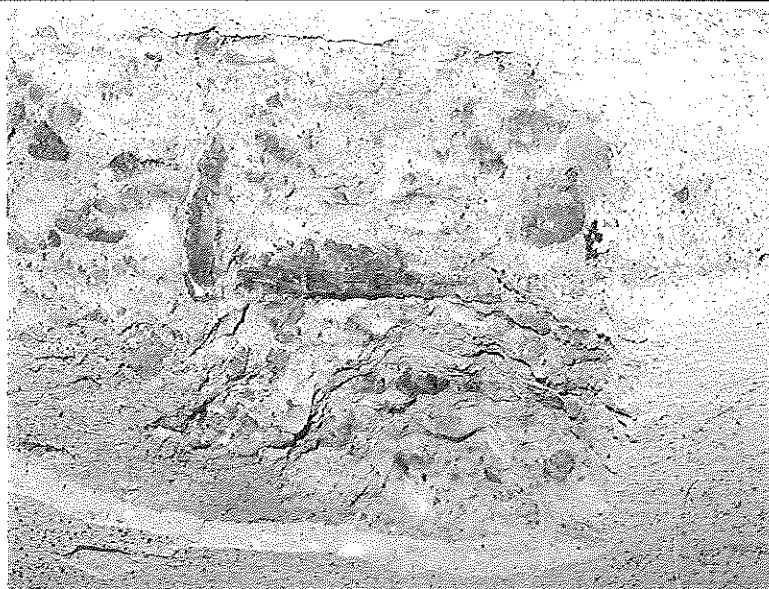
**F83.**

Odkrywka zbrojenia belki stropu.

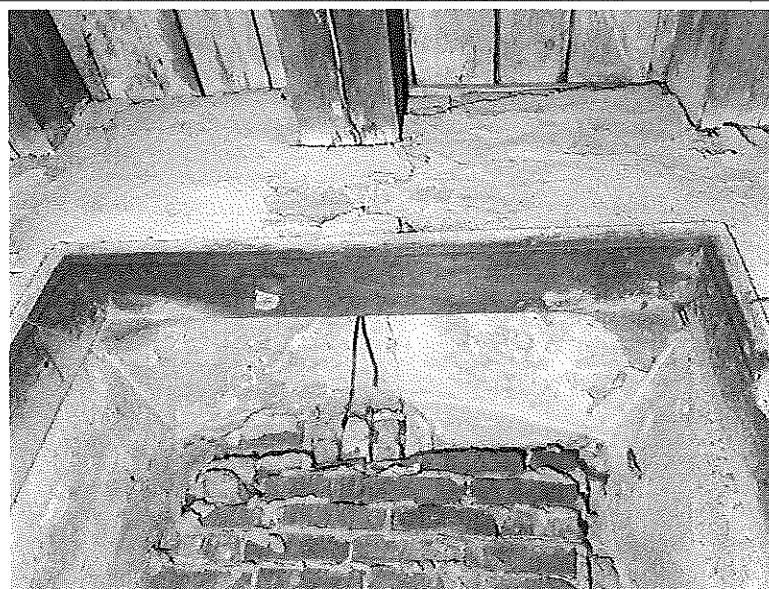
**F84.**

Pęknięte nadproże.

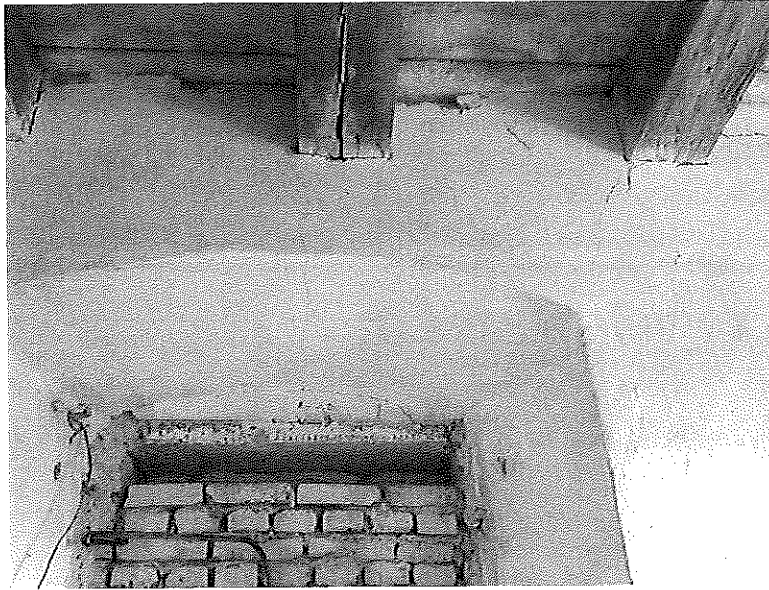
**F88.**

1-sze piętro.
Pęknięte nadproże.

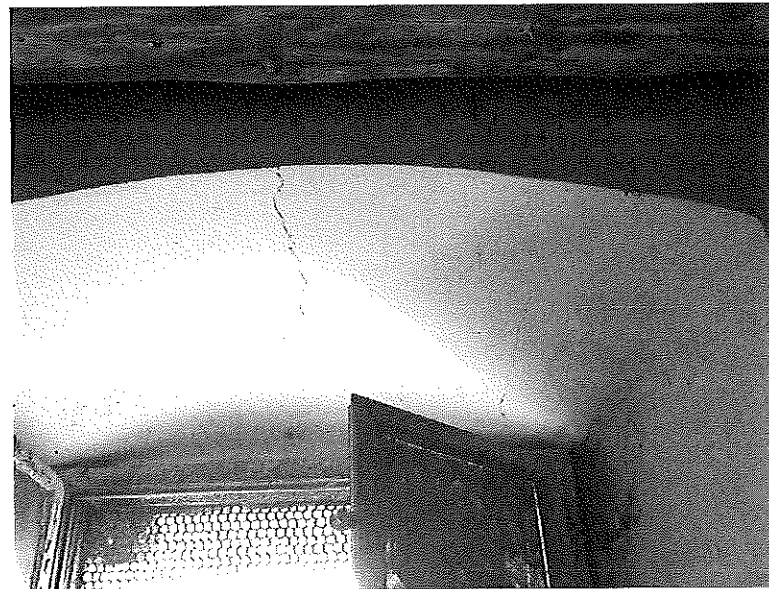
**F89.**

1-sze piętro.
Pęknięte nadproże.

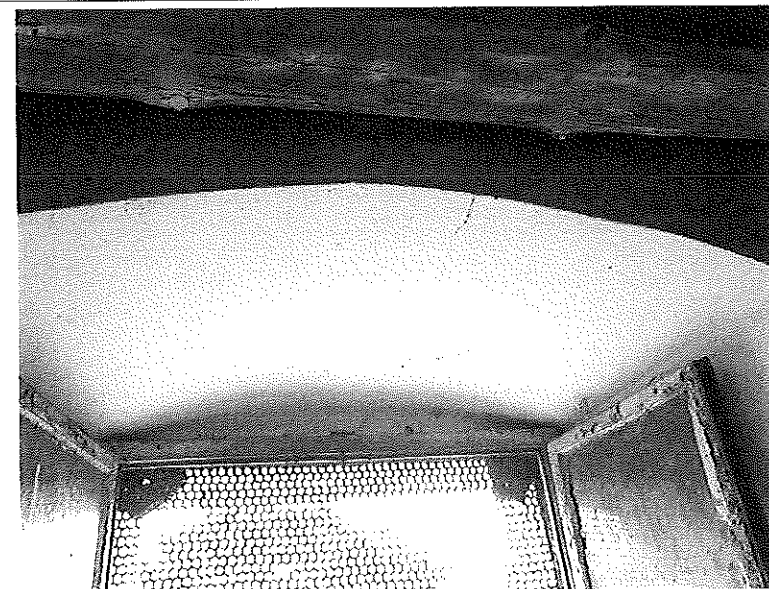
**F90.**

1-sze piętro.
Pęknięte nadproże.

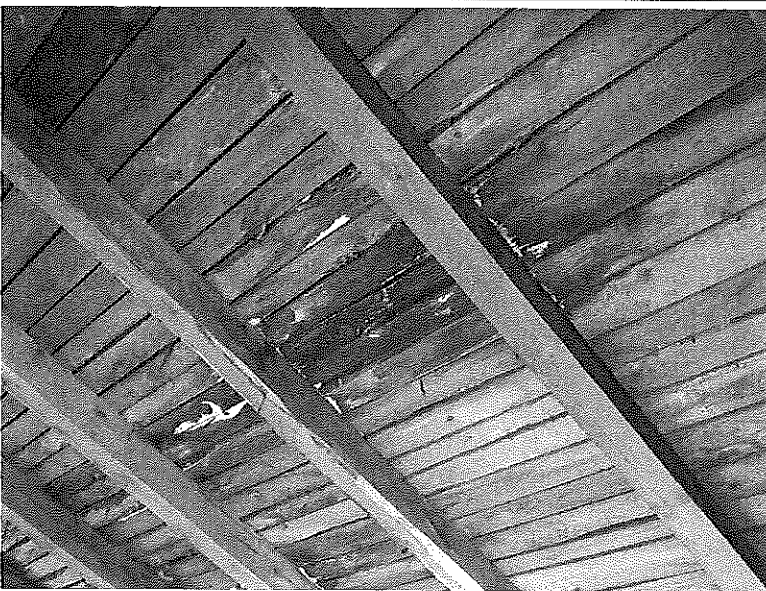
**F96.**

2-gie piętro.
Korozja elementów poszycia
dachu.

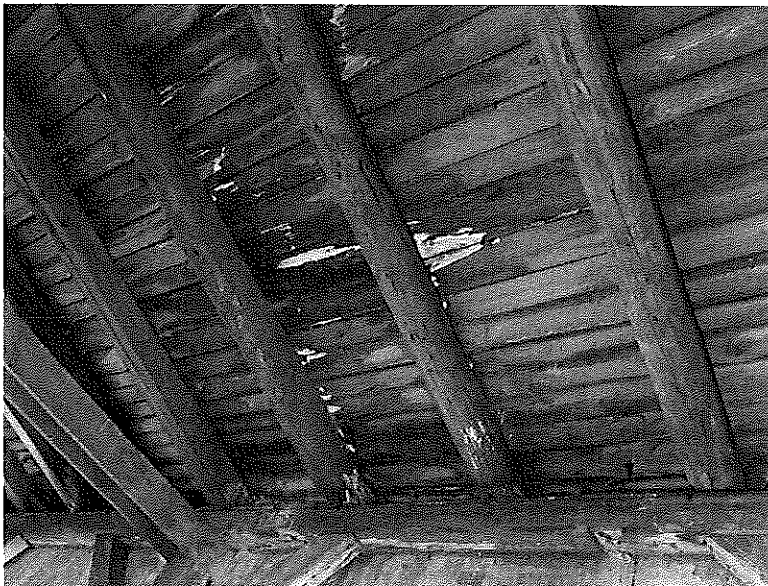
**F98.**

Korozja elementów konstrukcji i poszycia dachu.

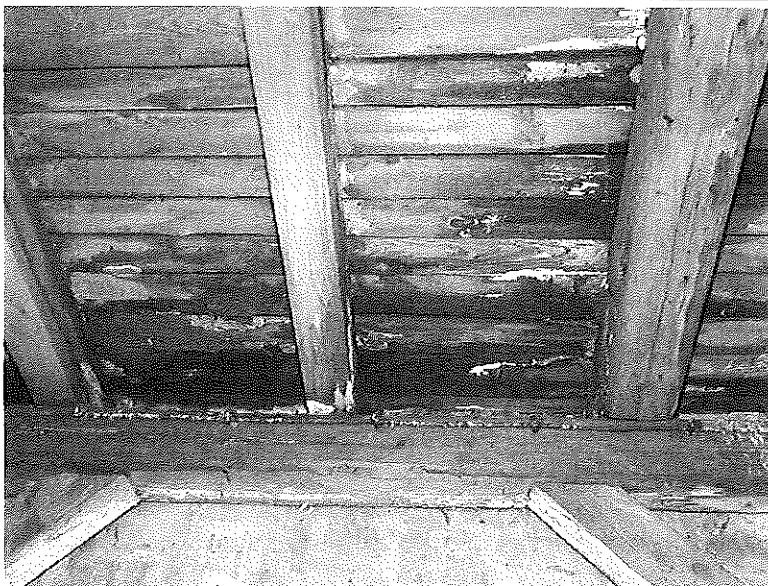
**F99.**

Korozja elementów konstrukcji i poszycia dachu.

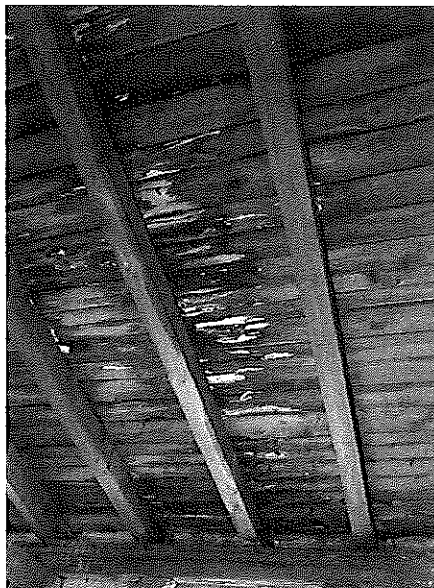
F100.

Korozja elementów konstrukcji i poszycia dachu.

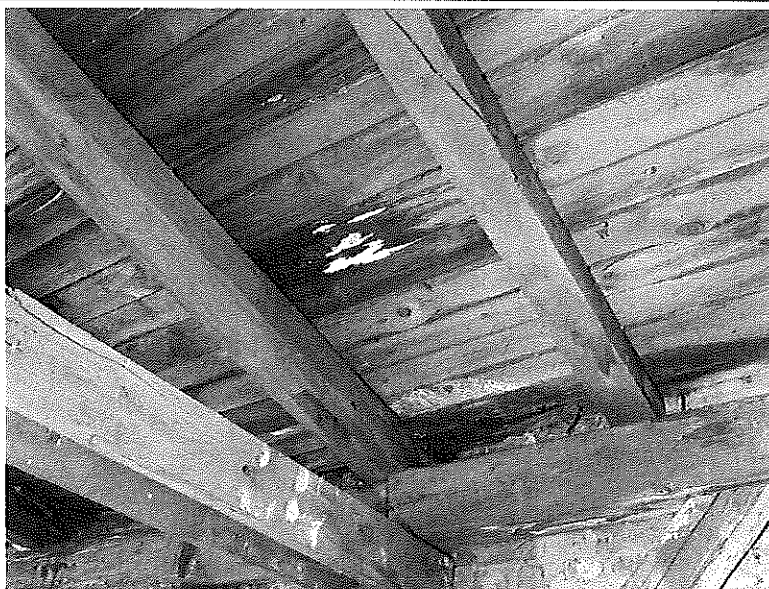
F101.

Korozja elementów poszycia dachu.

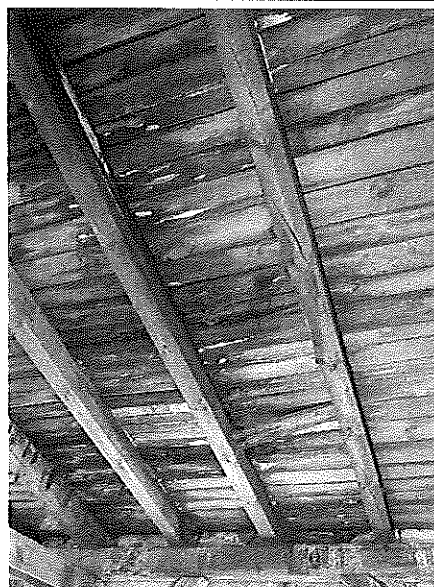
F102.

Korozja elementów konstrukcji i poszycia dachu.

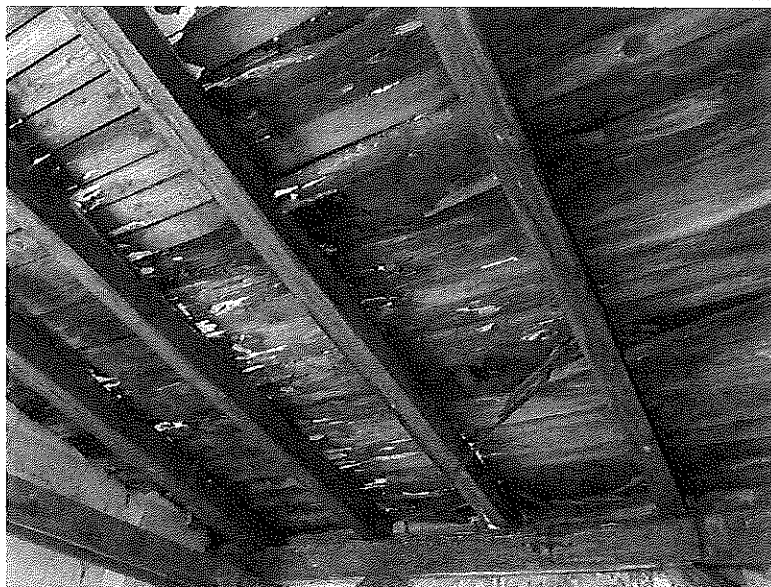
**F103.**

Korozja elementów konstrukcji i poszycia dachu.

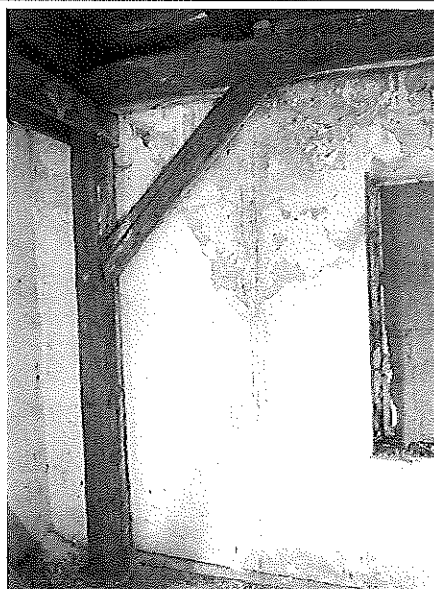
**F104.**

Pionowa rysa na murze.

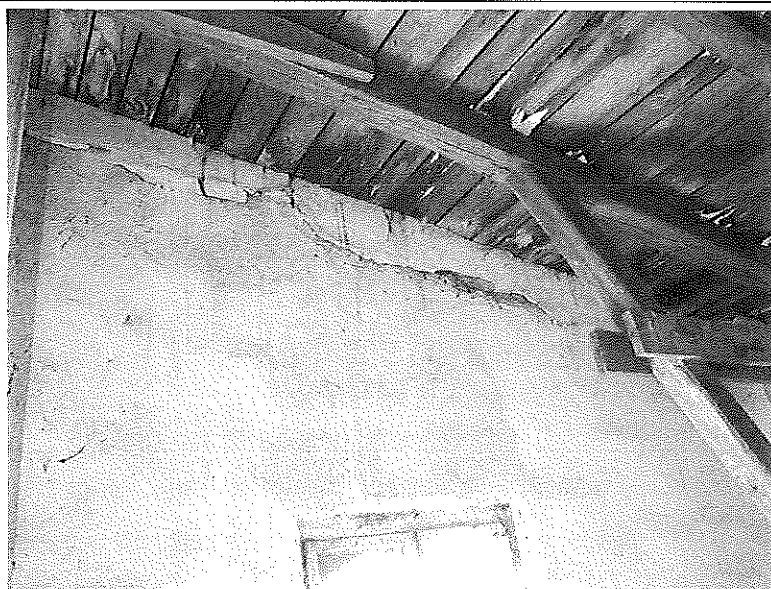
**F105.**

Rysa wzdłuż krawędzi dachu.

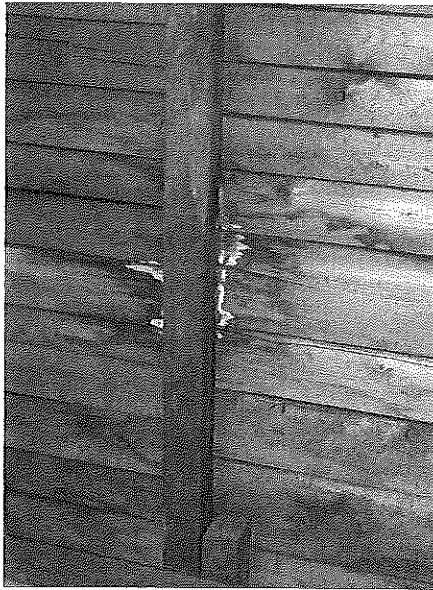
F106.

Korozja elementów poszycia.

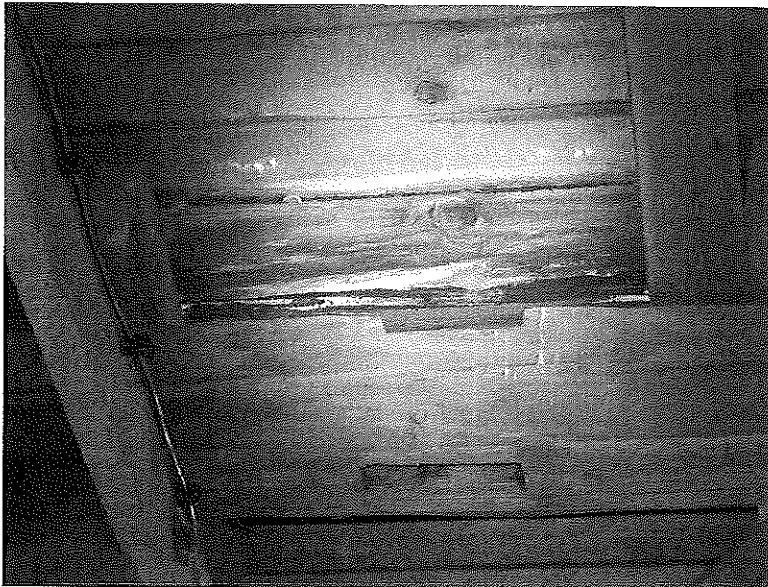
F107.

Korozja elementów poszycia.

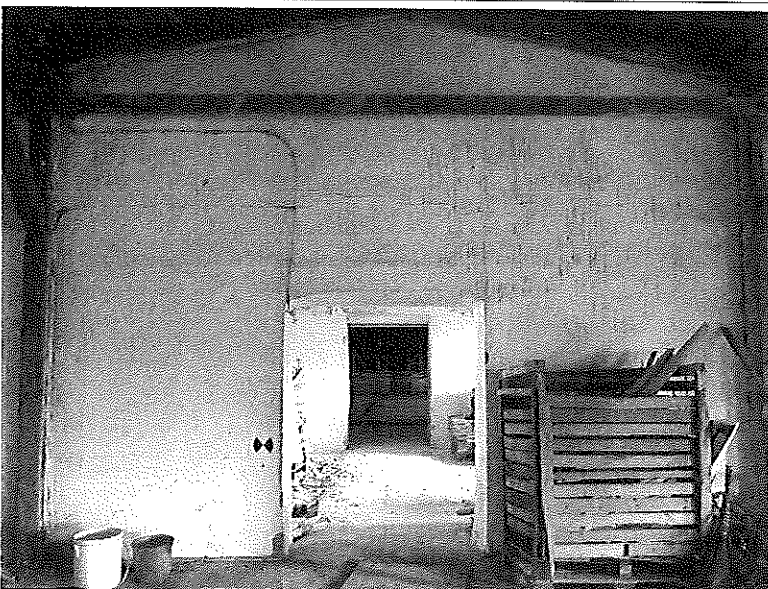
2-gie piętro.

Pozioma rysa na murze.

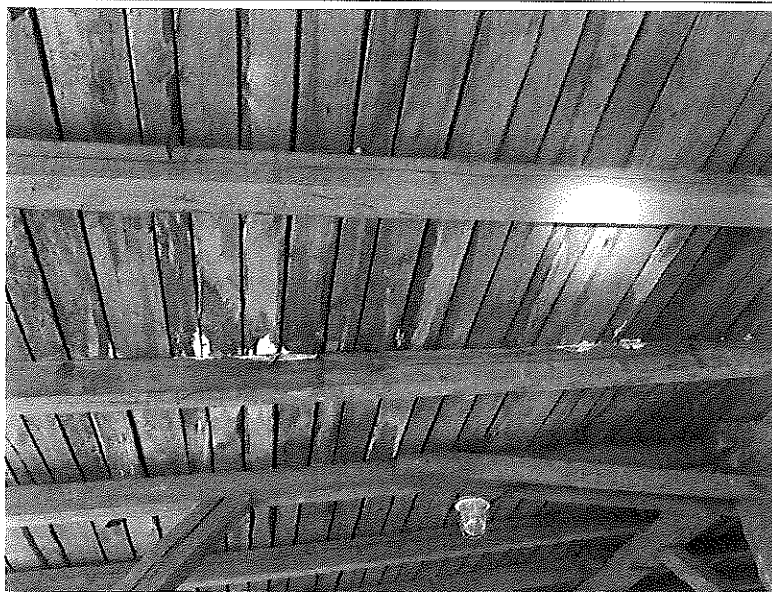
F108.

2-gie piętro.

Korozja elementów poszycia dachu.

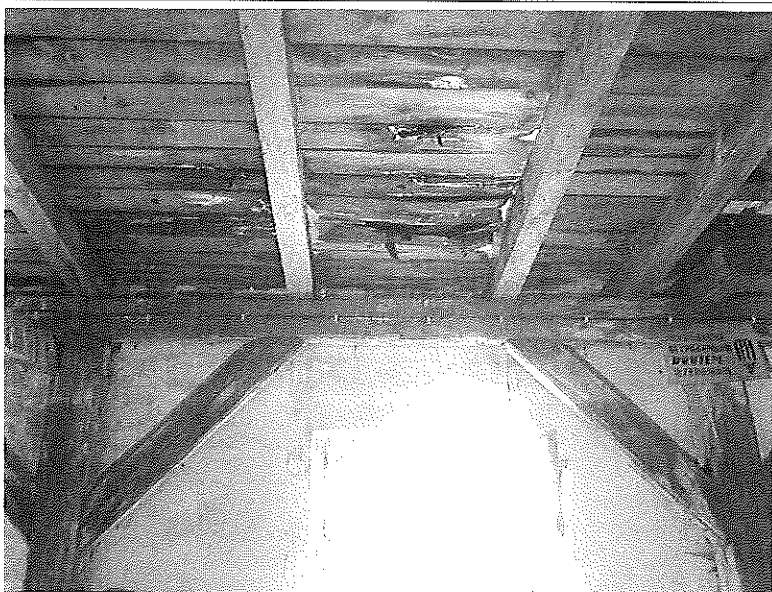
F112.

2-gie piętro.

Korozja elementów poszycia dachu.

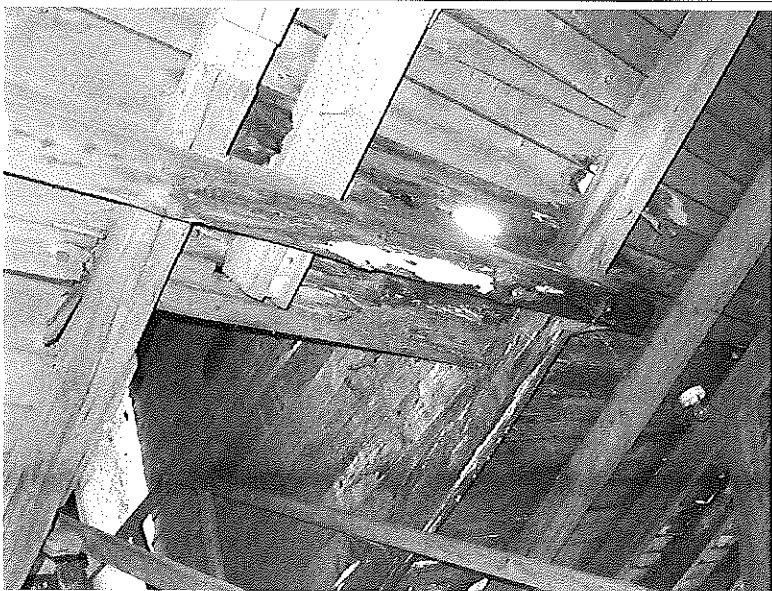
F113.

2-gie piętro.

Nieszczelność pokrycia i korozja elementów poszycia dachu.

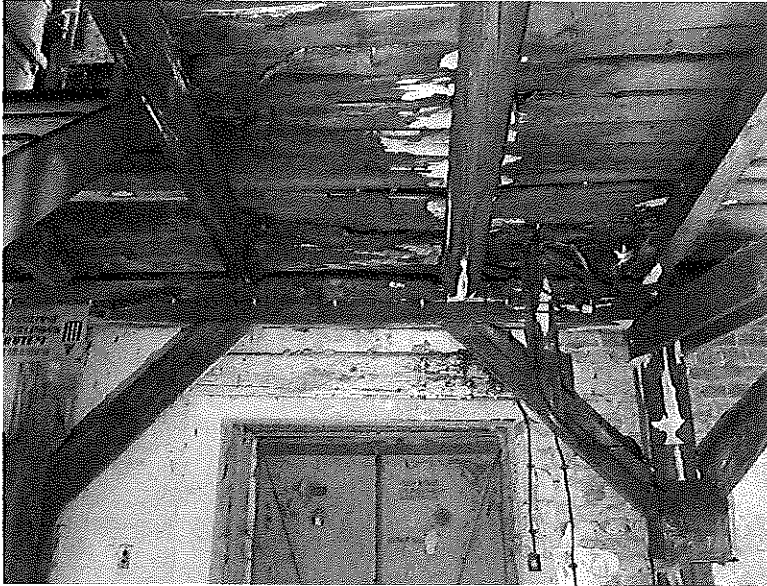
F114.

2-gie piętro.

Korozja elementów konstrukcji i poszycia dachu.

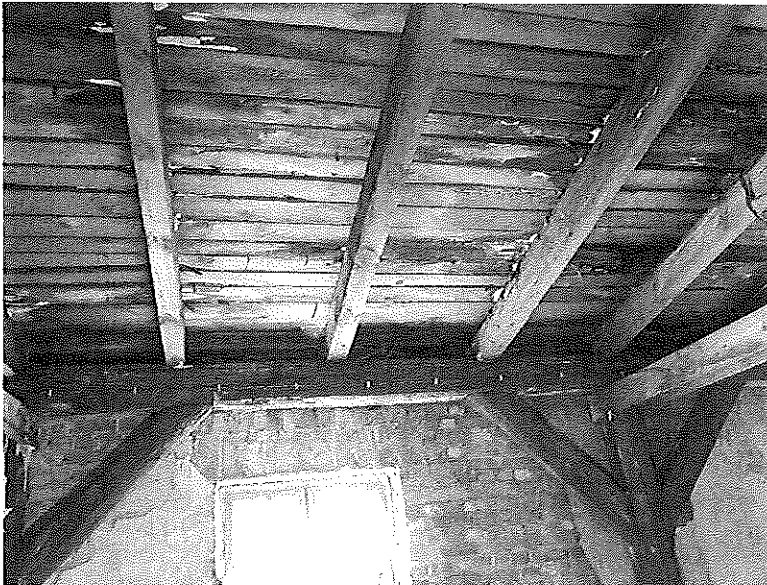
**F115.**

2-gie piętro.

Korozja elementów poszycia dachu.

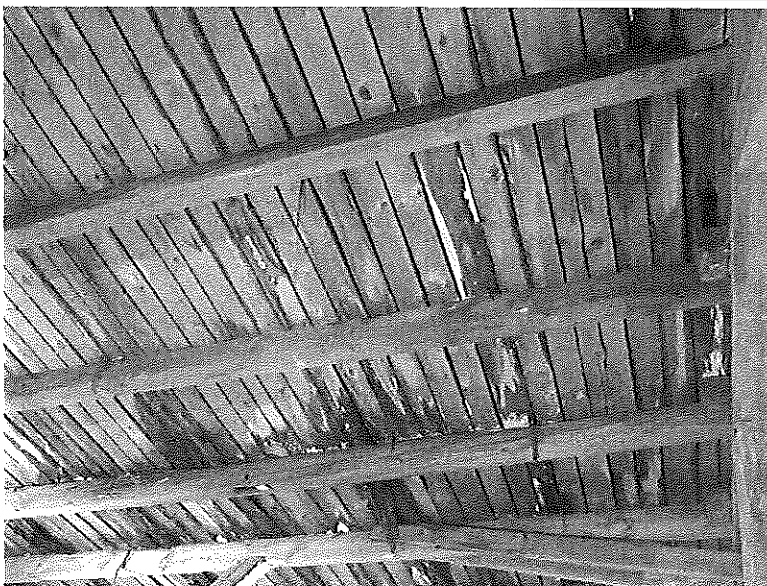
**F116.**

2-gie piętro.

Korozja elementów poszycia dachu.

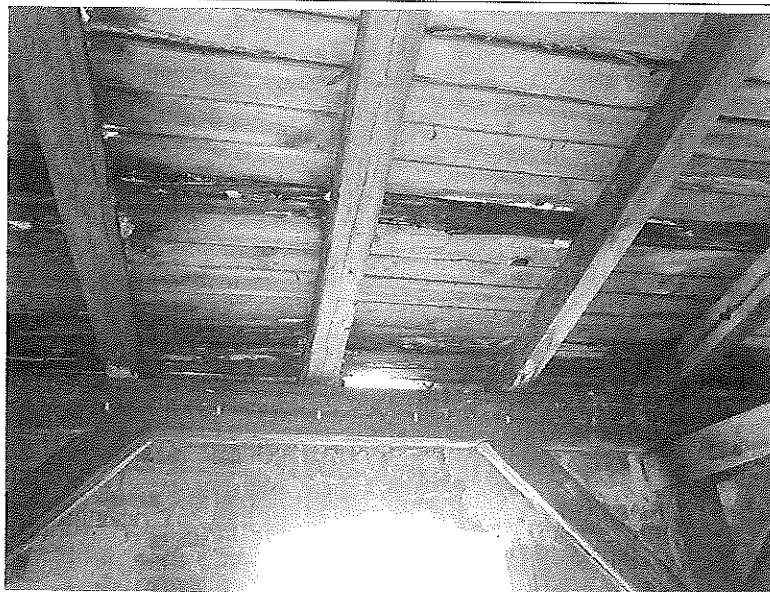
**F117.**

2-gie piętro.

Korozja elementów konstrukcji i poszycia dachu.

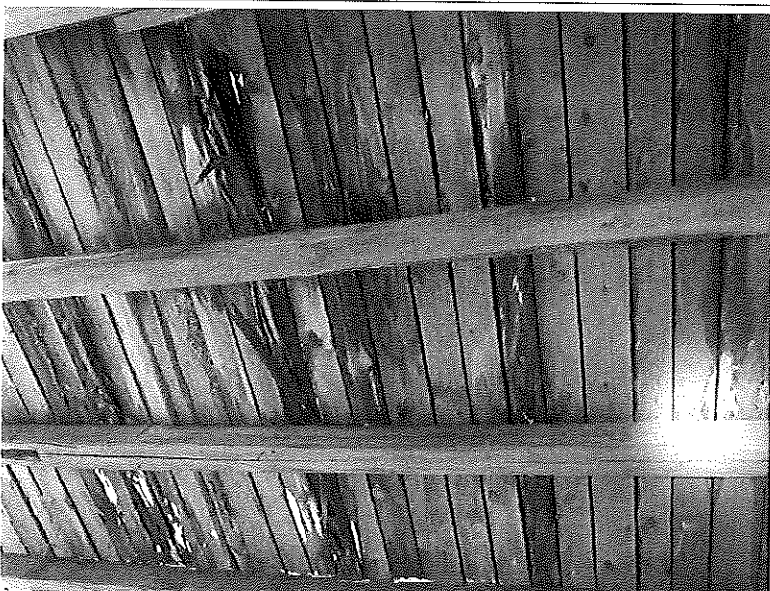
**F118.**

2-gie piętro.

Korozja elementów poszycia dachu.

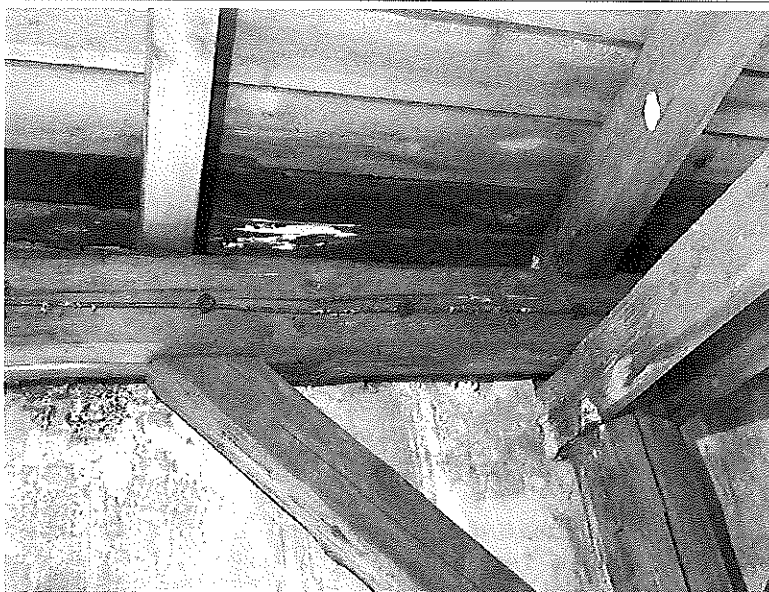
2-gie piętro.

Korozja elementów poszycia dachu.

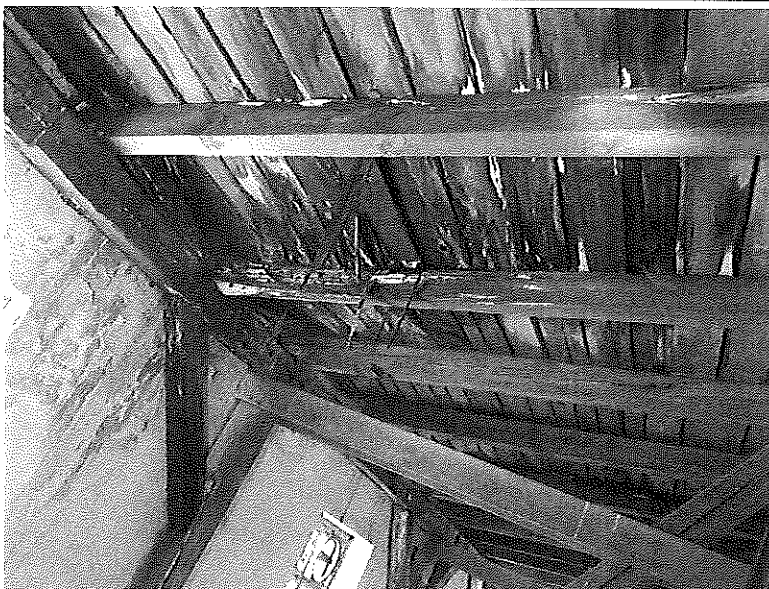
F121.

2-gie piętro.

Korozja elementów poszycia i konstrukcji dachu.

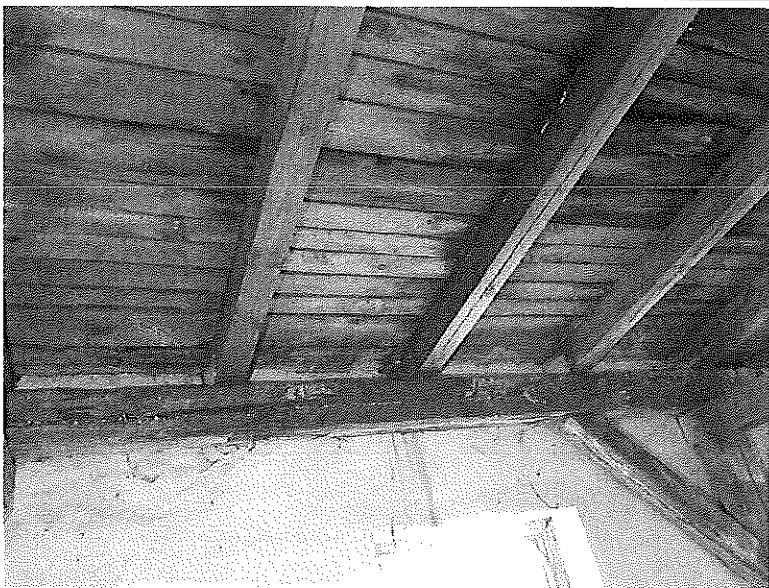
F122.

2-gie piętro.

Korozja elementów poszycia i konstrukcji dachu.
