Stadium	EKSPERTYZA TECHNICZNA	
Zakres projektu:	BUDYNKU MAGAZYNOWEGO ZE WSKAZANIEM NA PRZEBUDOWĘ WRAZ ZE ZMIANĄ SPOSOBU UŻYTKOWANIA NA CELE BUDYNKU UŻYTECZNOŚCI PUBLICZNEJ - BUDYNEK USŁUGOWY	
Adres inwestycji:	UL. ŁUKASIŃSKIEGO 28 DZ. NR 48; ARKUSZ MAPY 4; JEDNOSTKA EWIDENCYJNA 020802_1 KŁODZKO MIASTO; GMINA KŁODZKO; POWIAT KŁODZKI; WOJEWÓDZTWO DOLNOŚLĄSKIE.	
Nazwa Inwestora:	GMINA MIEJSKA KŁODZKO	
Adres Inwestora:	pl. Bolesława Chrobrego 1, 57-300 Kłodzko	
Data opracowania	SIERPIEŃ 2016r.	
Jednostka projektowa	BIAŁY - PRACOWNIA PROJEKTOWA - Łukasz Bielecki Biuro: ul. WIERZBOWA 15/69 50-056 Wrocław	
<p>Oświadczenie: Ja niżej podpisany oświadczam, że niniejszy projekt budowlany został sporządzony zgodnie z obowiązującymi przepisami oraz zasadami wiedzy technicznej (zgodnie z : art. 20 ust.4 ustawy z dnia 7 lipca 1994r. PRAWO BUDOWLANE (tekst jednolity Dz.U. poz 209z 2016r.) Niniejsze opracowanie jest zgodne z umową i kompletne z punktu widzenia celu, któremu ma służyć. Przedmiotowy projekt (utwór architektoniczny) jest chroniony prawem autorskim zgodnie z Ustawą nr 83 z dn. 04.02.1994 r. 'O prawie autorskim i prawach pokrewnych' (Dz. U. nr 24 z 1994 r.).</p>

EKSPERTYZA STANU TECHNI

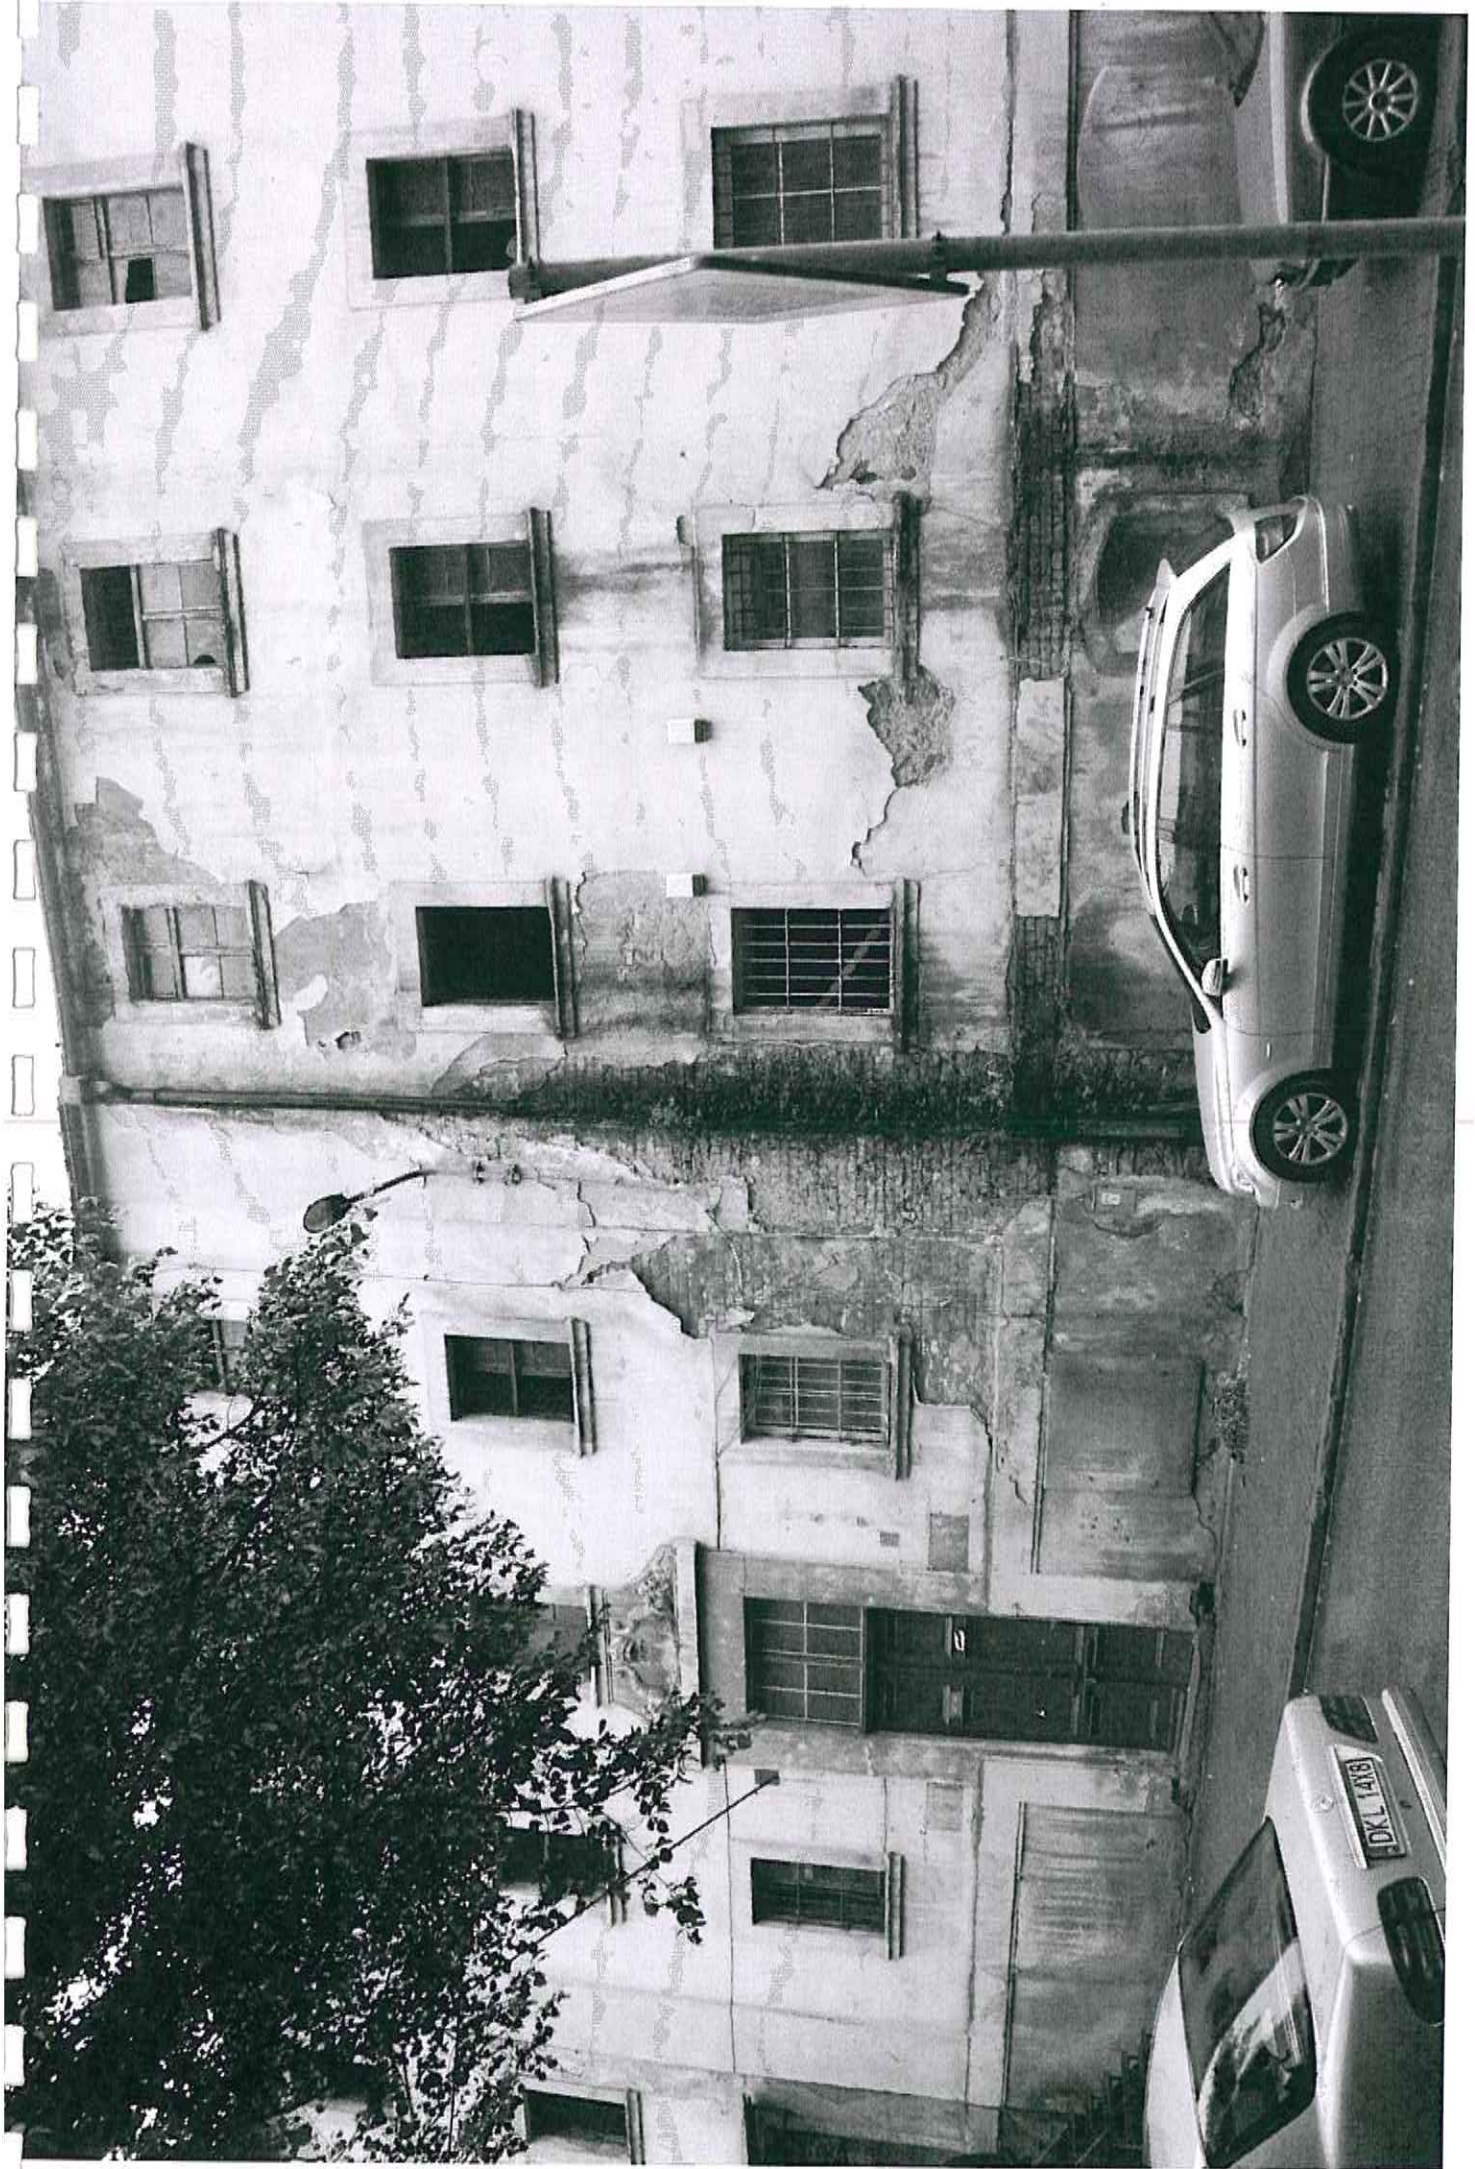
F2

- pod oknem parteru – drugim (po prawej) od ww. uszkodzonej rury spustowej (F 2),
